## Kosken kirkko

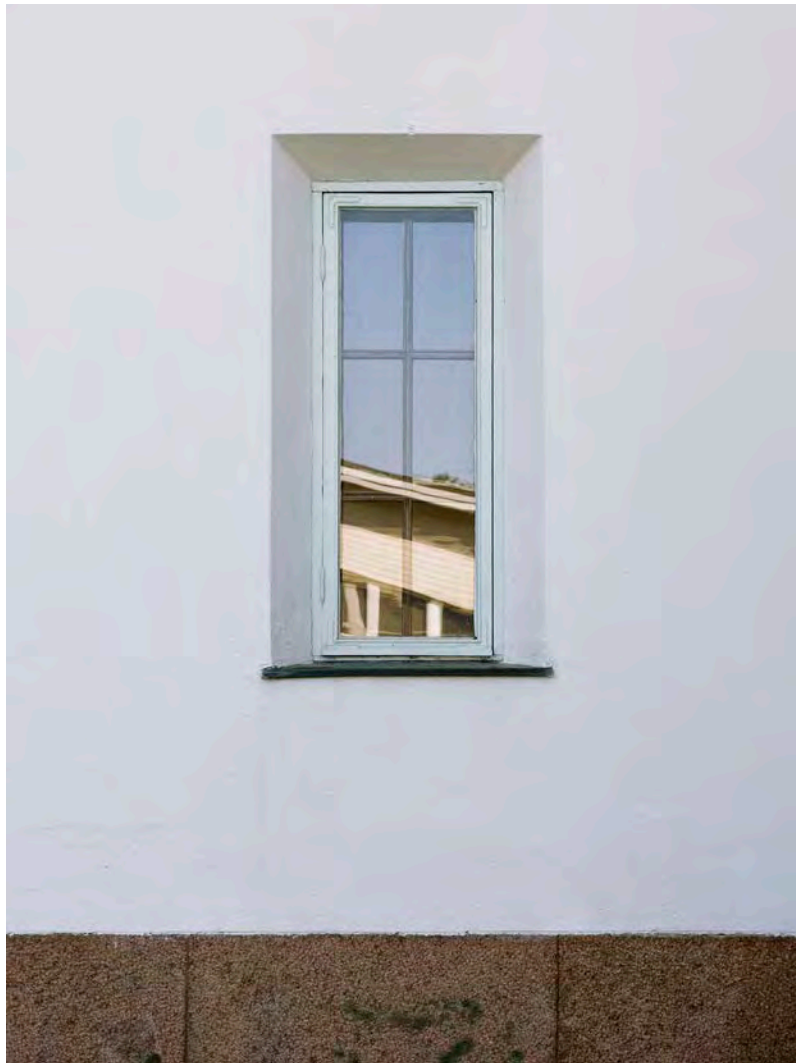
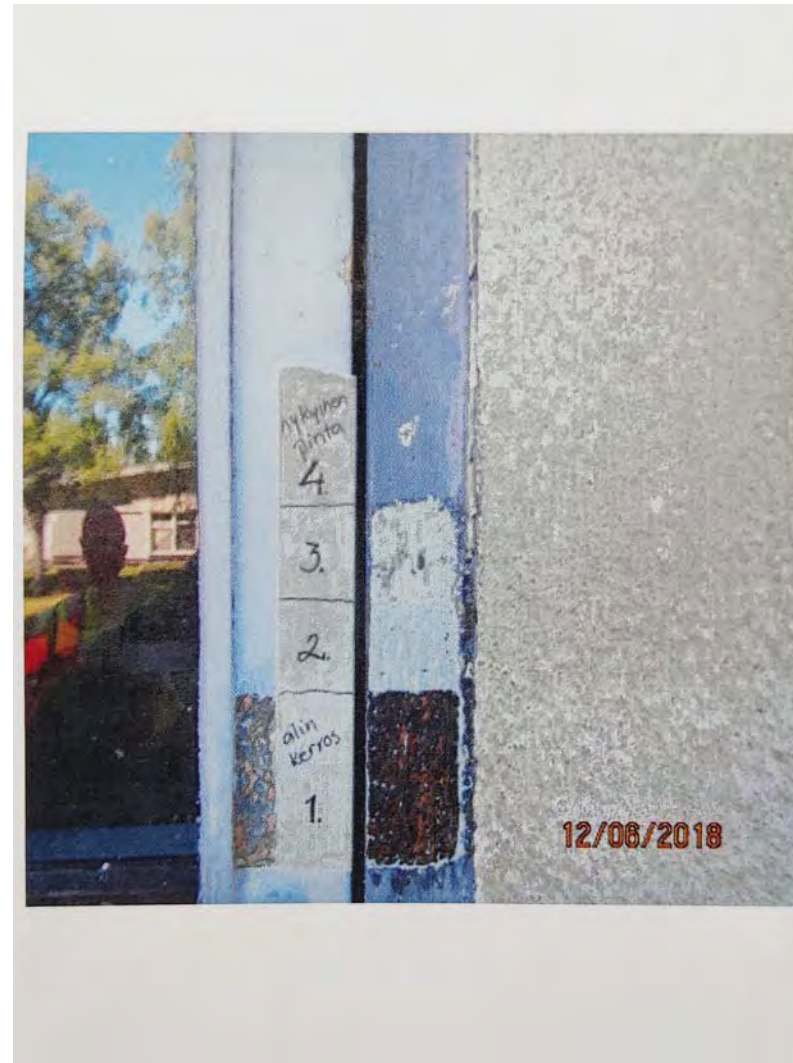
*Valokuva ikkunoihin suoritetusta väritutkimuksesta*

Oviin ja ikkunoihin tehtiin väritutkimus restaurointi ja koristemaalari Tiina Lahikainen Tmi toimesta, minkä mukaan ikkunoiden ja karmien silloinen uusi väri poikkesi alkuperäisestä. 12.-13.6.2018 päivätyssä väritutkimuksessa ikkunoissa oli havaittavissa neljä eri maalikerrosta ja päällimmäinen kerros oli maalattu alkydimaalilla sävyllä NCS S 2005-G. Kolme aiempaa maalikerrosta oli tehty öljymaalilla järjestyksessä vanhimmasta uusimpaan kerrokseen NCS S 7005-B80G, NCS S 1010-G, NCS S 1005-Y. Myös ikkunan karmeissa oli havaittavissa neljä eri maalikerrosta ja päällimmäinen kerros oli maalattu alkydimaalilla sävyllä NCS S 2020-B. Kolme aiempaa maalikerrosta oli tehty öljymaalilla järjestyksessä vanhimmasta uusimpaan kerrokseen NCS S 8502-B, NCS S 1010-G, NCS S 1005-Y.

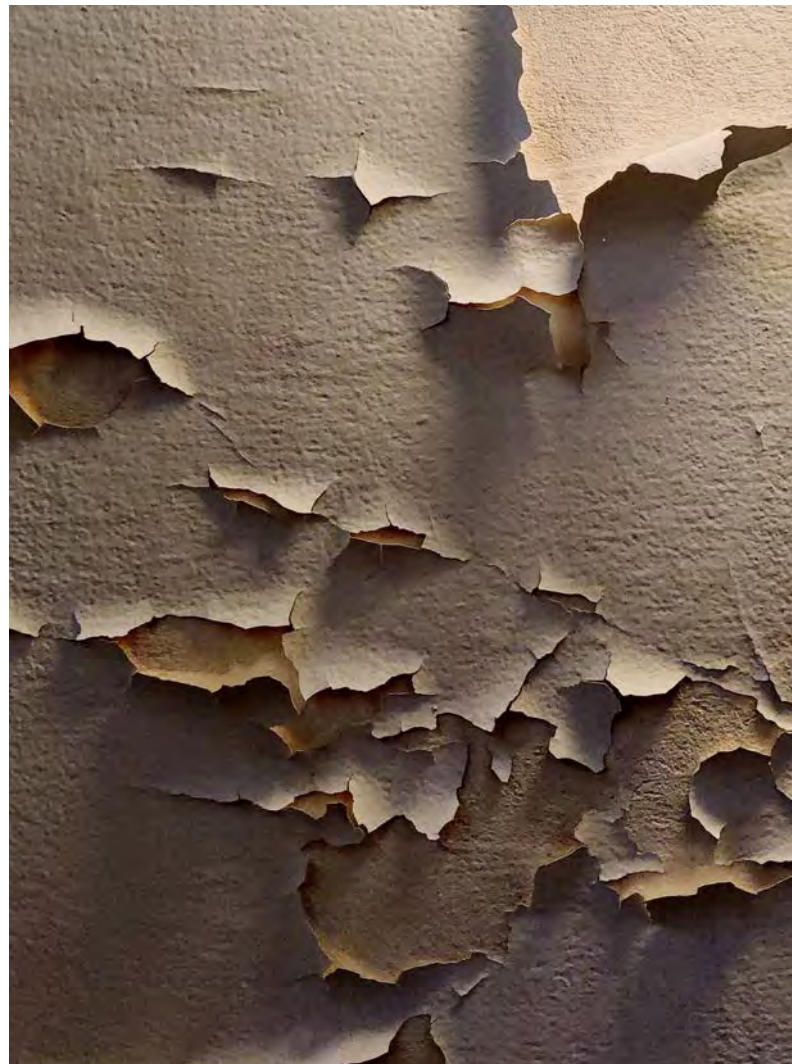
*Eteistilan kattopinnat hilseilevät alustastaan isoina paloina*

Eteistilan katossa ja osassa kohtaa seinien yläosissa maalipinta hilseilee alustastaan huomattavasti ja isoina paloina. Pintakäsittelyt on tehty betonirakenteita vasten. Eteinen ja tuulikaappi sijaitsevat kosteus- ja lämpötilavaihteluille alttiissa kohdassa, jolloin betonirakenteita vasten olevat maalipinnat ovat reagoineet olosuhteiden muutosten vaikutuksesta. Eteisen katon ja seinien yläpintojen maalipinnat ovat

saattaneet myös kärsiä vuonna 1996 kosteudenkartoitusraportissa mainitun urkuperäisen patterilämmityksen toimimattomuudesta. Eteistilan ja tuulikaapin katto- ja seinäpinnat on peruskorjattu vuonna 1985. Saman vuoden maalaustyöselityksessä katto- ja seinäpinnoista mainitaan, että kattopinnoista poistettiin irtaantuva maali, kolot ja syvennykset kitattiin lakkakitillä ja kitatut kohdat hiottiin hiontapöly poistaen. Pienet epätasaisuudet ja halkeamat silotettiin lateksisilotteella. Pinnat pohjustettiin ohennetulla alkydipohjamaalilla ja tartuntamaalaus tehtiin lakkamaalilla. Pinnalle tehtiin tarvittaessa osasilotus ja pintamaalaus suoritettiin puolikiiltävällä valkoisella lakkamaalilla. Kirkon vuoden 1935 alkuperäisen työselityksen mukaan kattopinta maalattiin kalkkimaalilla kolmeen kertaan ja seinät maalattiin öljyväriä.

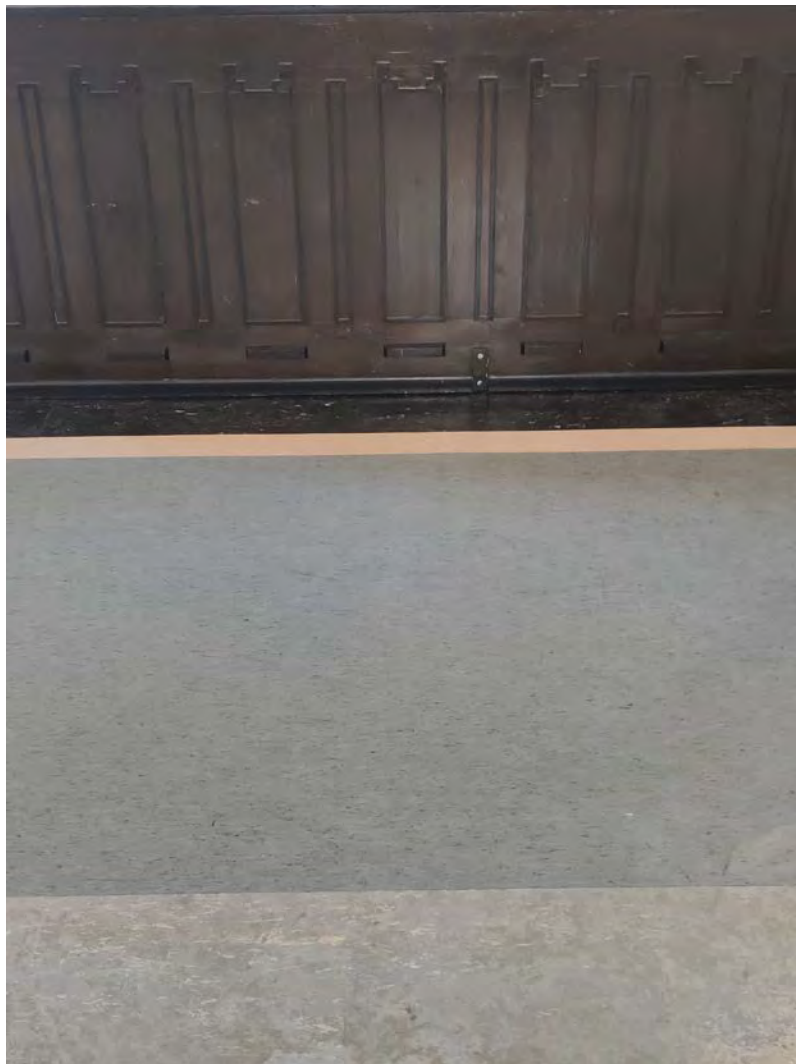
*Kirkkosalin poistettujen penkkirivien kohdalle on kumilaatan sijaan lisätty myöhemmässä vaiheessa kiiltäväpintainen muovimattokaistale*

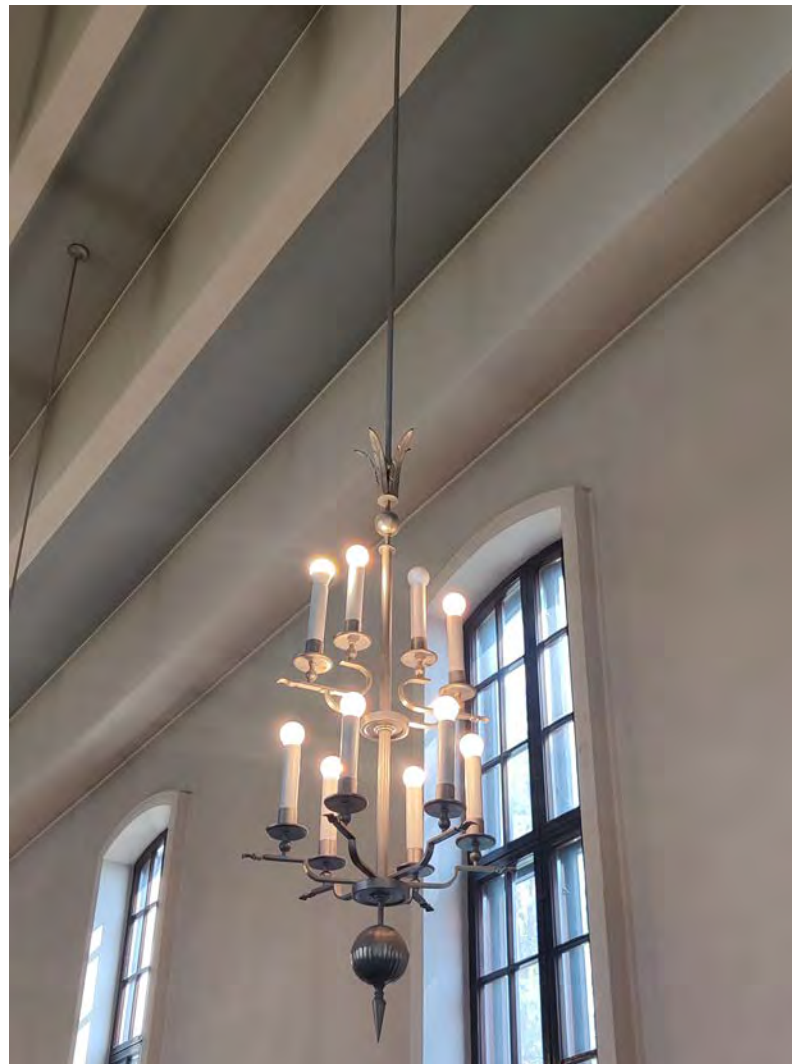
*Kirkon rapatuissa ja vaaleiksi maalatuissa katto- ja seinäpintoissa on havaittavissa lämpökanavan nokionnettomuuden jäljiltä pintoihin jäänyttä likaa*

Kirkon valkoiseksi rapatut ja maalatut seinä- ja kattopinnat ovat likaantuneet lämpökanavasta kirkkosaliin linnunpesän vuoksi tussahtaneen noen vuoksi. Kirkkosalin pintoja ei ole puhdistettu kauttaaltaan onnettomuuden jälkeen. Kirkon kuorin yläpohjaa vasten olevassa holvatussa kattopinnassa on havaittavissa kattokannattajarakenteiden kylmäsiltojen kohdalle tiivistynyttä ja kiinnittynyttä pölyä. Liasta huolimatta maalipinta on suurimmilta osin ehjä ja hyväkuntoinen satunnaisia rappaus- ja maalipinnan halkeamia lukuun ottamatta. Osassa kirkon seinistä on huomattavissa selkeitä suoraviivaisia valkoisen maalipinnan sävyeroja, jotka saattavat johtua joko pintojen likaisuudesta tai tarkoituksellisesta sävyjen erottelusta. Arkkitehtitoimisto Laiho-Pulkinen-Raunion laatimassa maalaustyöselityksessä on eritelty eri pintojen maalauskäsittelyiden työvaiheita, mutta ei värisävyjä. Kirkon alkuperäisen työselityksen

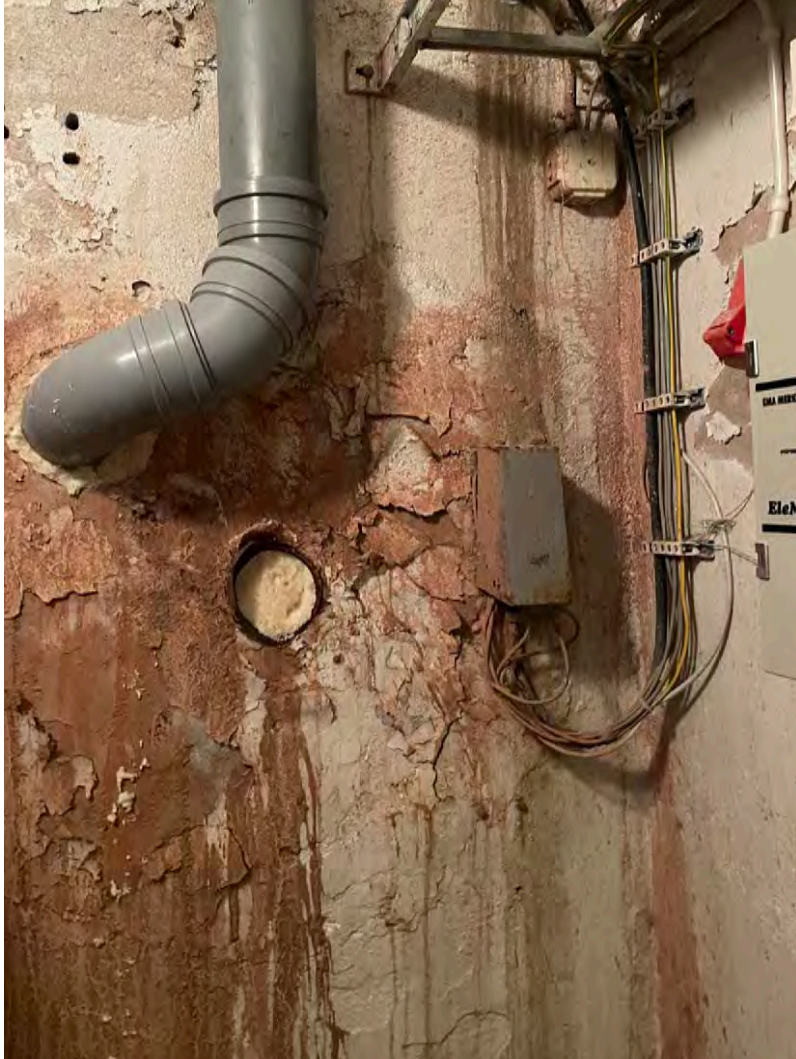
*Sähköpääkeskuksen seinä ja tulpattu vanha viemäriäpivienti*

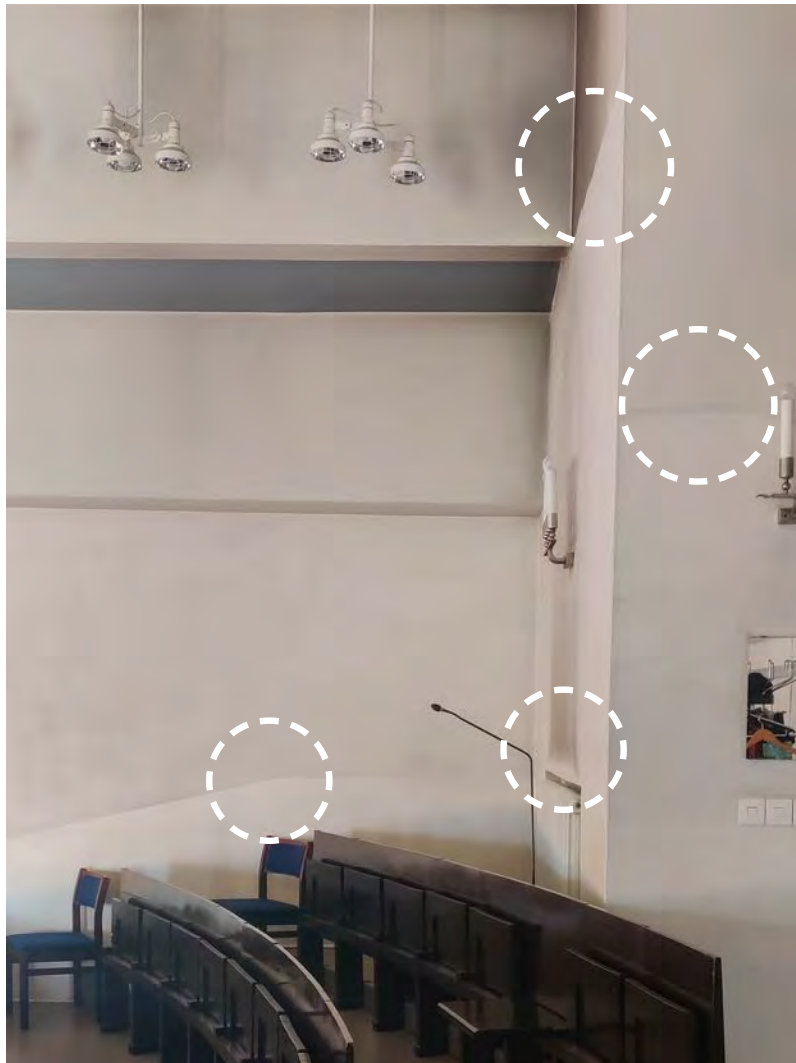
*Urkulehterillä toisistaan erottuvia maalipintoja sekä noen ja pölyn likaamia kohtia seinissä*
