## Kosken kirkko

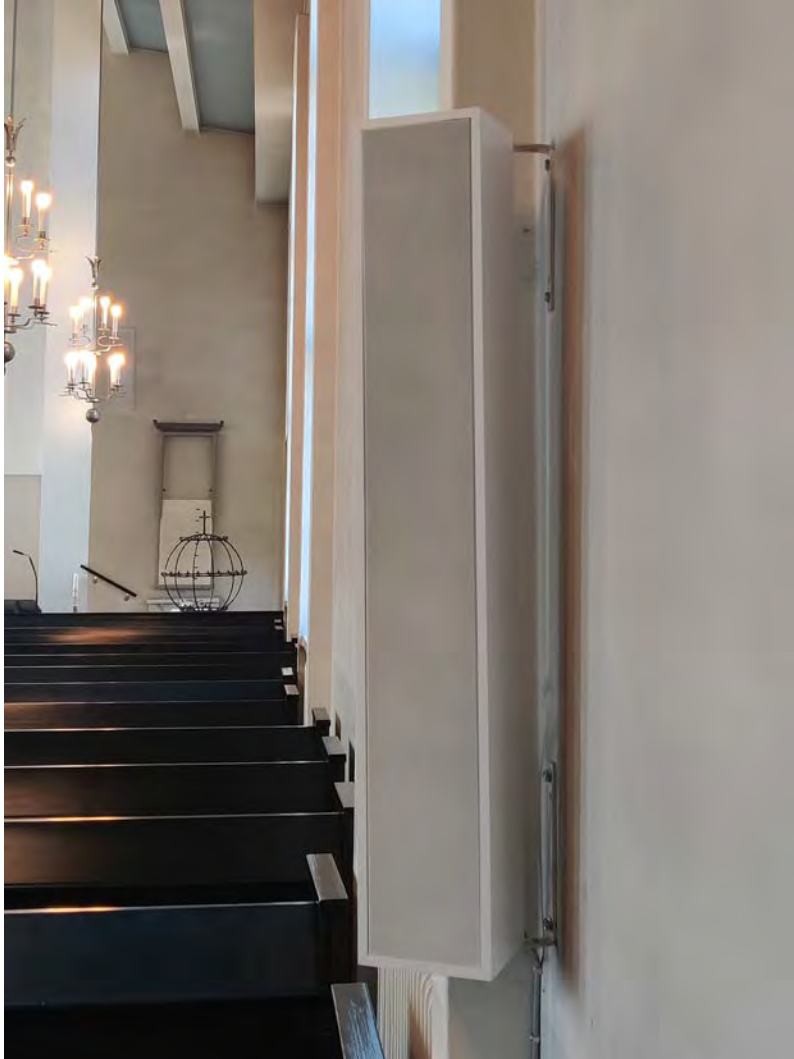
*Monacor ETS-360TW/WS -kaiutin*

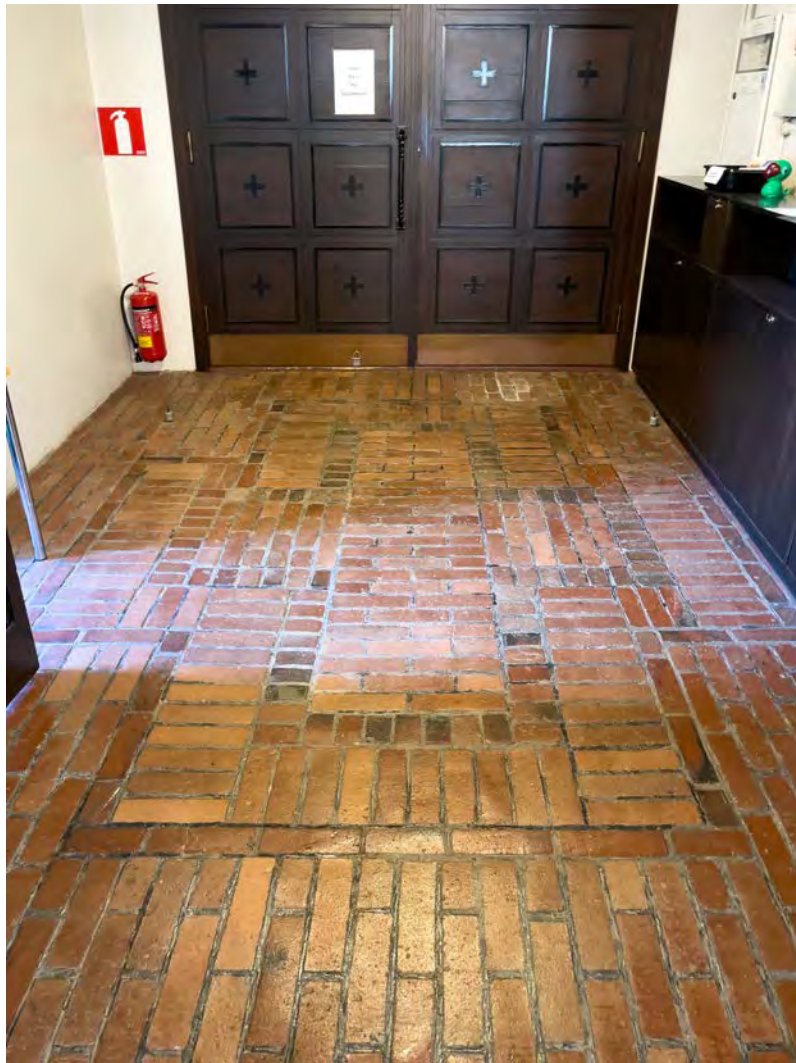
*Eteistilan lattiatilissä on alkuperäinen ristin muotoinen koristekuvio.*

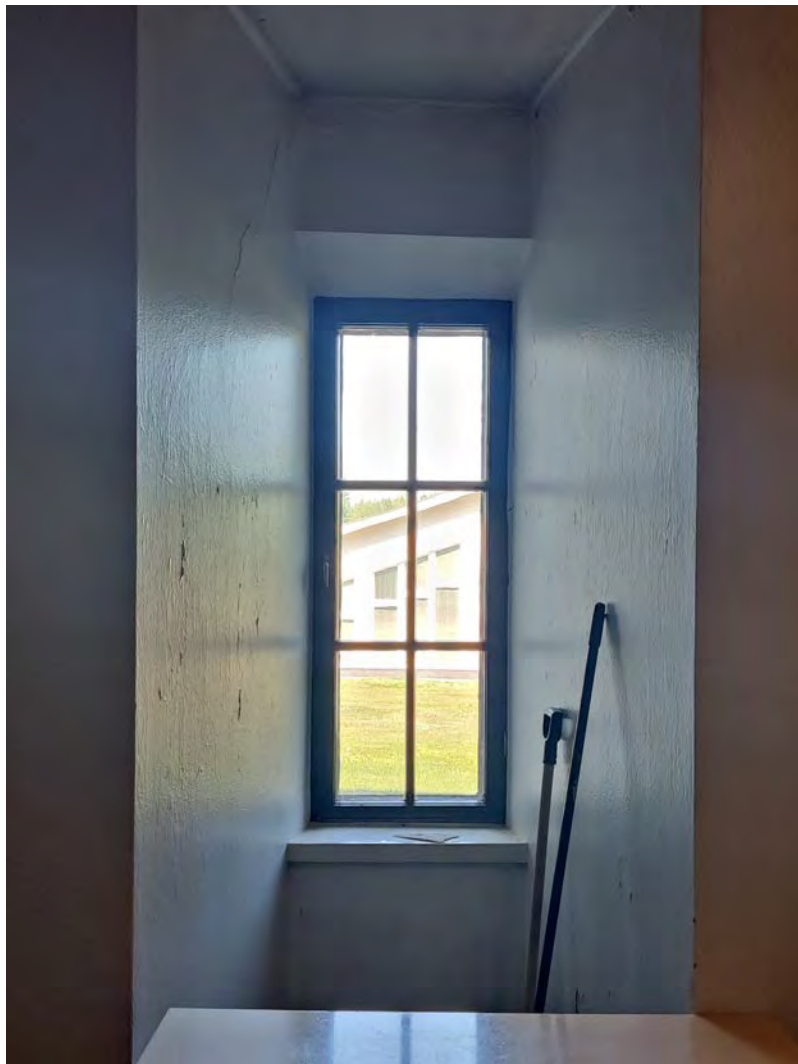
*Eteistilassa, urkupaarvelle johtavan portaan alla sijaitseva ikkuna. Ikkunan taustalla näkyy seurakunta- ja kirkkoherran virastotalo.*

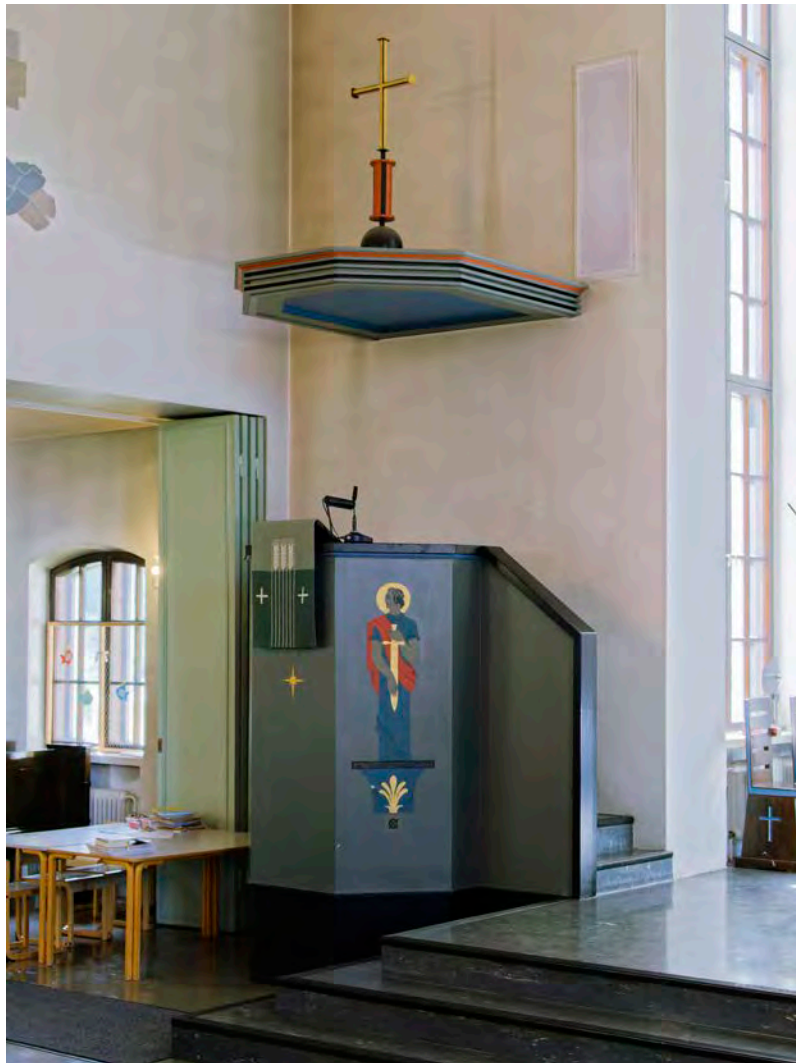
*Taiteilija Bruno Tuukkasen maalauksilla koristeltu saarnastuoli, jonka takana eteläistä ristisiipeä kirkkosalista rajaava alkuperäinen turkoosi taitteovi*

Eteläistä sivusiipeä ja kirkkosalia rajaava turkoosi alun perin vuonna 1935 öljyvärein maalattu taiteovi on alkuperäinen ja pintakäsittelyltään pääosin hyvässä kunnossa. Ovi kunnostettiin vuoden 1985 peruskorjauksessa. Oven heloissa on havaittavissa maalipinnan irtoilua tai niissä on maalitahroja.

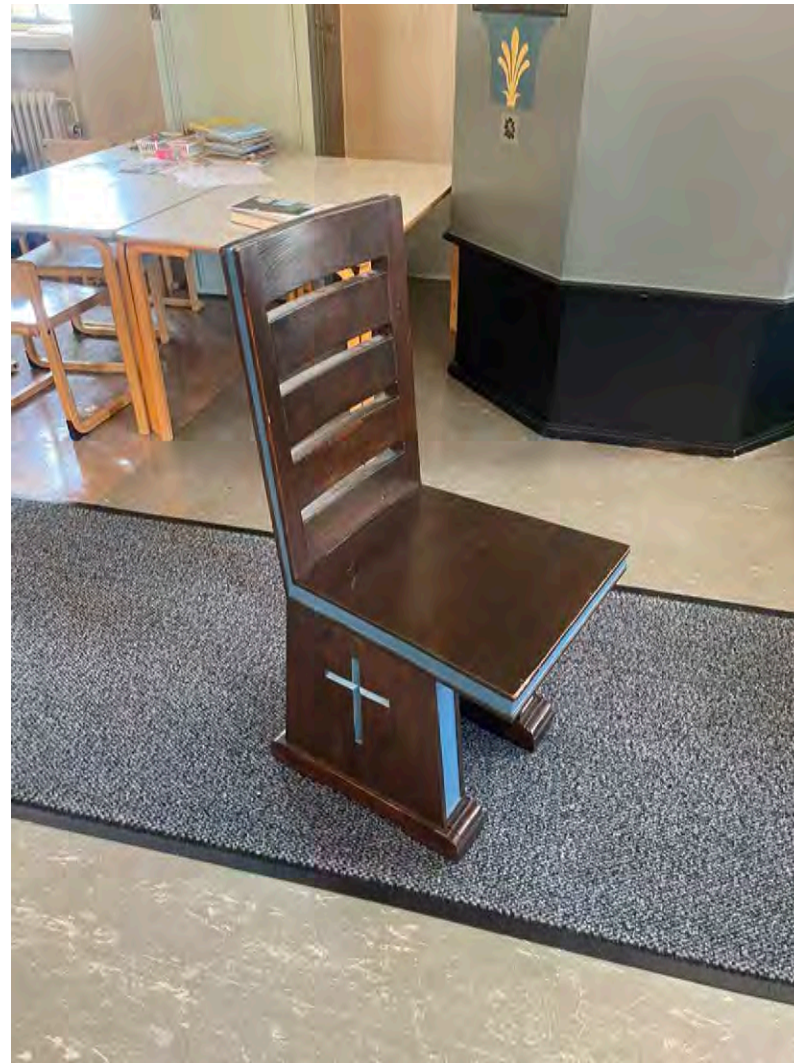
*Kirkkosalin tummiksi petsatut, yksityiskohdiltaan mustaa ja sinistä väreä yhdistelevät kiinteät penkit ja kuvassa näkyvät irtotuolit ovat kirkon alkuperäisiä kalusteita*

kiinteät penkit sekä alun perin sakaristoon suunnitellut irtotuolit ovat alkuperäisiä Arkkitehtitoimisto Toivo Paatelan suunnittelemissa kalusteissa. Museoviraston kohdekäynnin (25.8.2015) muistion mukaan kirkon penkkien tumma ja läpikuultava petsaus on pintakäsittelynä 1930-luvun tyyppinen, mutta läpikuultavuus on kadonnut mitä todennäköisimmin päälle tehtyjen uudempien käsittelyjen johdosta. Pinta kalusteissa on myös erittäin tumma ja kiiltävä. Kirkonpenkit ovat umpi- ja suoraselkäiset eikä niiden istuinmukavuuden parantamista ole vaadittu. Tänä päivänä kirkon penkkien alla sijaitsevia lämmityspotkia on jäljellä seitsemän kappaletta, keskeltä eteenpäin katsottaessa joka toisen penkin alla.

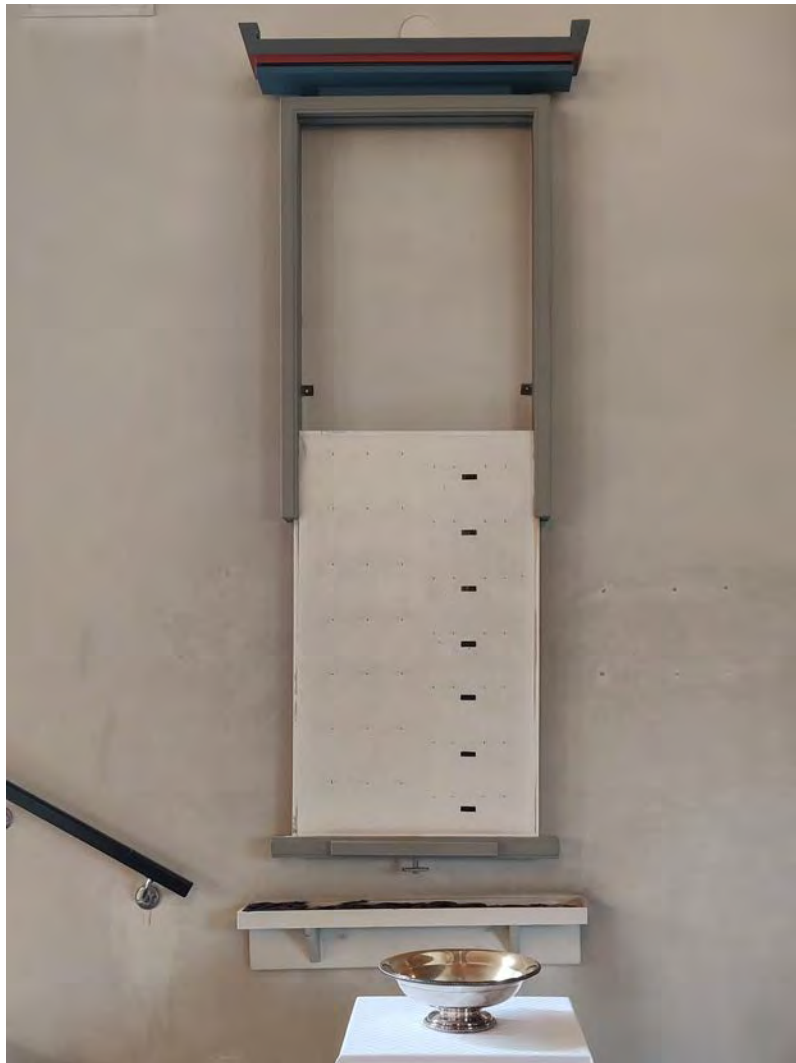
Alkuperäisiin kalusteisiin lukeutuu myös öljyvärein maalatut pohjoisen sivusiiven edessä sijaitsevat virsinumerotaulut. Tauluissa toistuu muun muassa saarnastuolissa käytetyt tummansininen, vaalea harmaansinertävä sävy sekä punainen vaakasuuntainen tehosteväri. Toinen numerotauluista on alkuperäisen suunnitelman mukaan kaksiosainen sekä alaosastaan ylös ja alaspäin liikuteltava. Toinen numerotaulu on kaksiosainen taulua yksinkertaisempi ja yksiosainen. Kaksiosaisen numerotaulun alla sijaitseva kastepöytä

*Kirkkosalin alkuperäinen virsinumerotaulu*

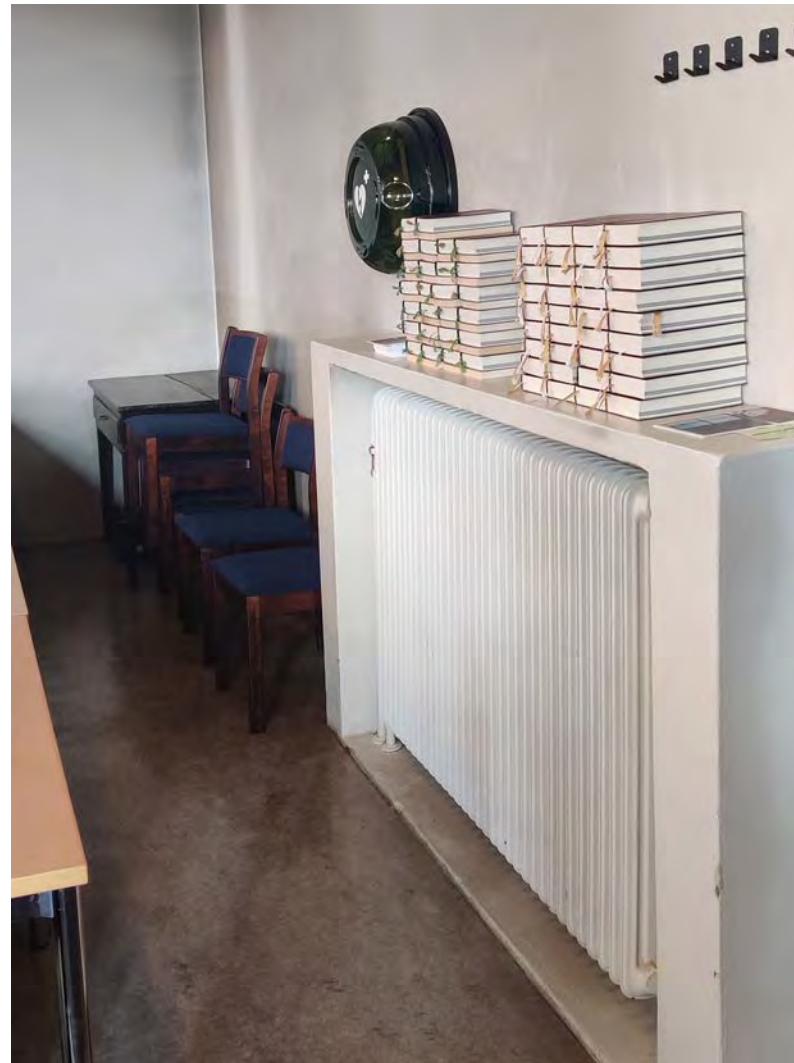
*Kirkkosalin pääsisäänkäynnin yhteydessä olevat ulkonevat betoniset patterikotelot*

Kirkon virsikirjoja säilytetään kirkkosalin pääsisäänkäynnin yhteydessä olevien kiinteiden, seinäpinnasta ulkonevien ja tason muodostavien betonisten patterikoteloiden päällä. Koteloiden kirkkosalin käytävän puoleisissa kulmissa on kolhiintumisjälkiä. Pohjoispuoleisen tason yllä on todennäköisesti melko uusia mustia vaatekoukkuja ja tason vieressä seinään kiinnitetty kirkon defibrillaattori. Kirkkosalin puolella pääsisäänkäynnin yhteydessä oven pohjoispuolella on pieni, kultaisella enkelillä kuvioitu laatikko esirukouspyynnöille.

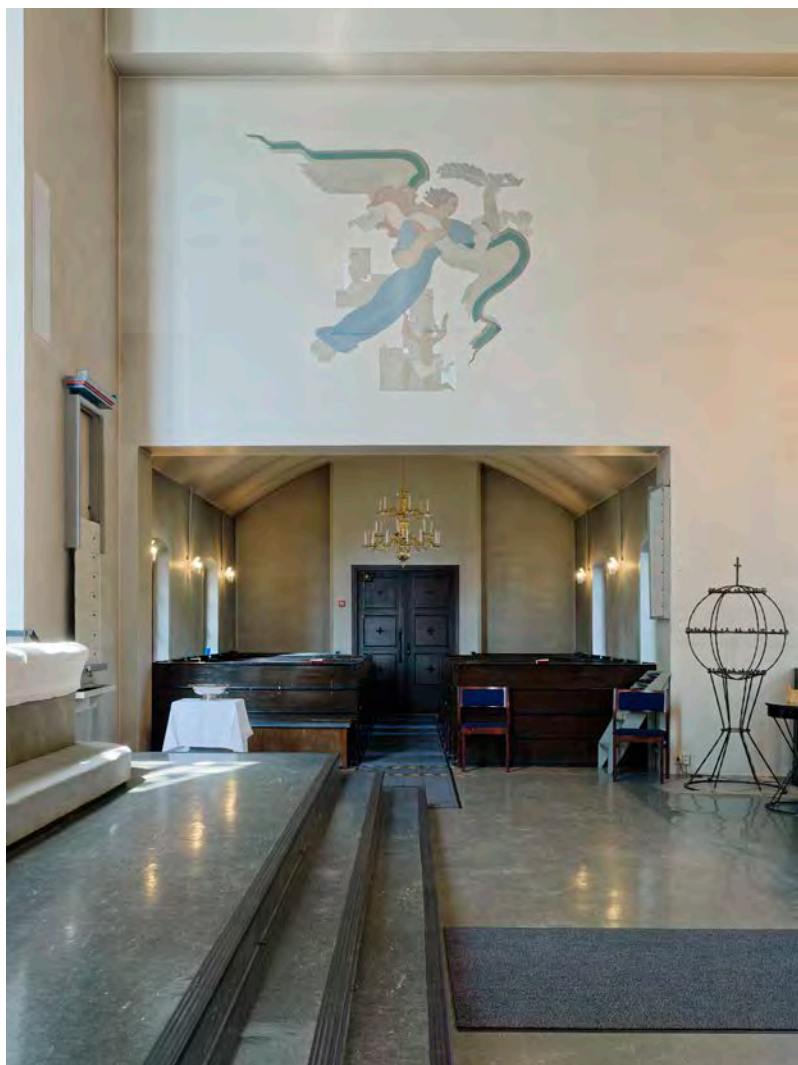
Ristisiipien matalissa osissa, erityisesti seinien sekä seinän ja katon liitoskohdissa korostuu lämpökanavan onnettomuuden vuoksi noen aiheuttama seinien ja kattopintojen likaantuminen. Segmenttikaarisissa kattopinnoissa on havaittavissa kirkkosalin katon tapaan pölyn kiinnittymistä kattokannattajarakenteiden kohdalla. Likaantuneita kohtia lukuun ottamatta seinien ja katon rappaus- ja maalipinnat ovat hyvässä kunnossa.

Ristisiivissä toistuu kirkkosalissa käytetyt pintamateriaalit ja kiinteät kalusteet. Kirkon tummaksi petsatut penkkirivit seisovat vaaleanruskean linoleumilattian päällä. Linoleumilattian ja kuorin edustan kumilaatan risteyskohdassa pohjoisen ristisiiven keskikäytävän kohdalla lattia kohoilee alustastaan ja se on peitetty kumipohjaisella nukkamatolla sekä huomioteipeillä. Vielä vuonna 2016 teetetyssä

*Pohjoinen ristisiipi. Ristisiipien yllä on taiteilija Bruno Tuukkasen maalaamat freskot.*

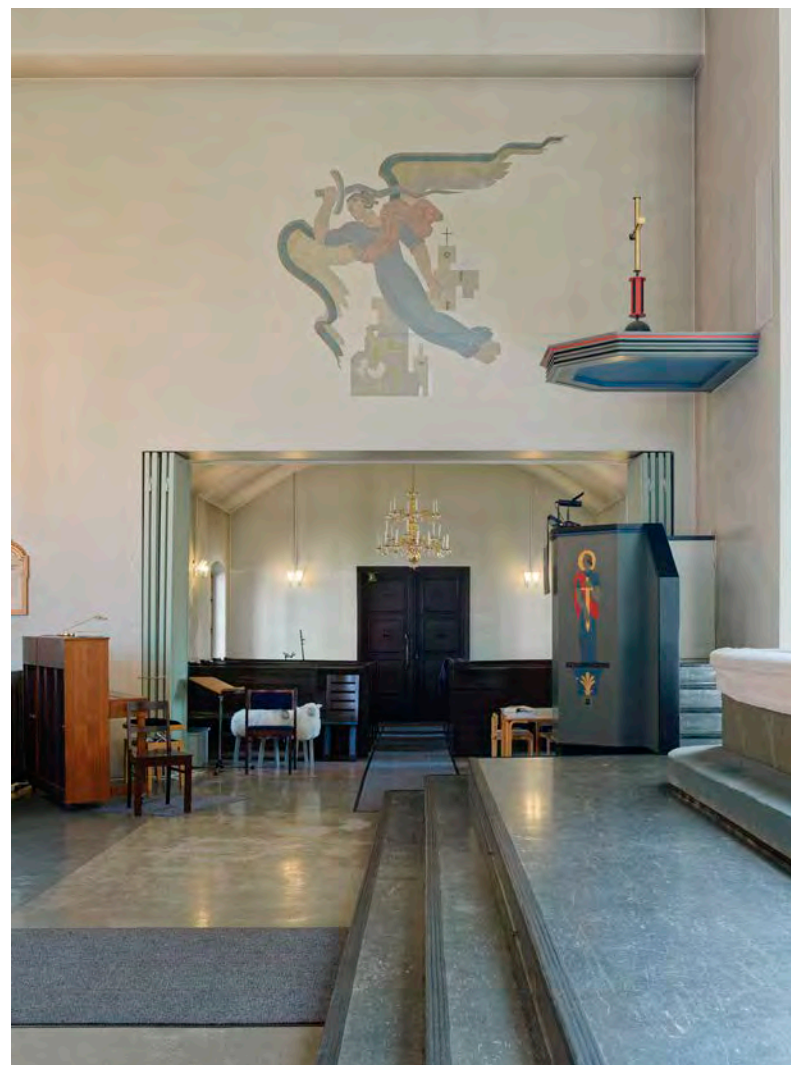
*Eteläinen ristisiipi*

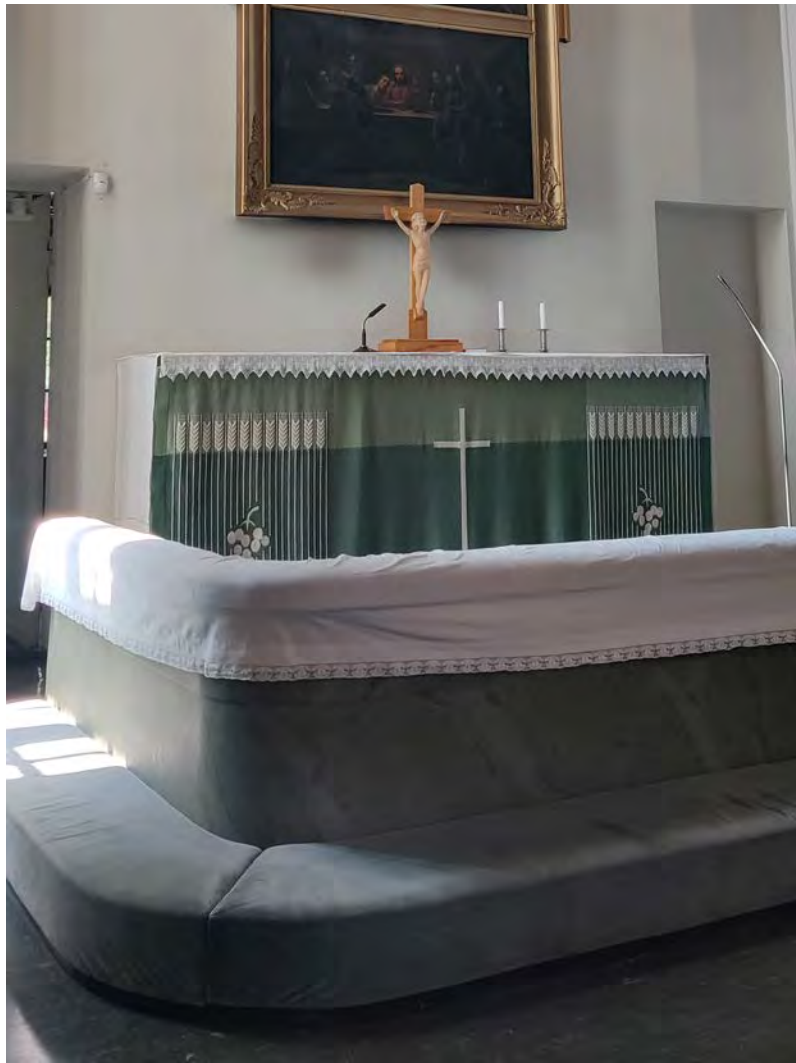
*Kuvassa takana seinässä kiinni oleva alttaripöytä ja etualalla alttarikaide sekä polvistumiskoroke*

puollettavissa, sillä alttarialueella tällaiselle ratkaisulle on tilaa riittävästi. Umpinainen alttarikaide on maalattu kellertäväksi ja sen reunus on tummaksi petsattua koivua. Alttarikaiteen polvistumiskoroketta levitettiin etupinnastaan sekä vuoden 1970 sisätilojen korjauksen, että vuoden 1985 peruskorjauksen yhteydessä. Koroke verhoiltiin uudelleen molempina vuosina, vuonna 1970 käyttäen sinistä plyysiä päällystekankaana. Vuoden 1985 verhoilukankaan tyypistä ei ole rakennusselityksessä mainintaa. Päällystekankaat ovat paikoin melko kuluneet, likaantuneet ja haalistuneet.

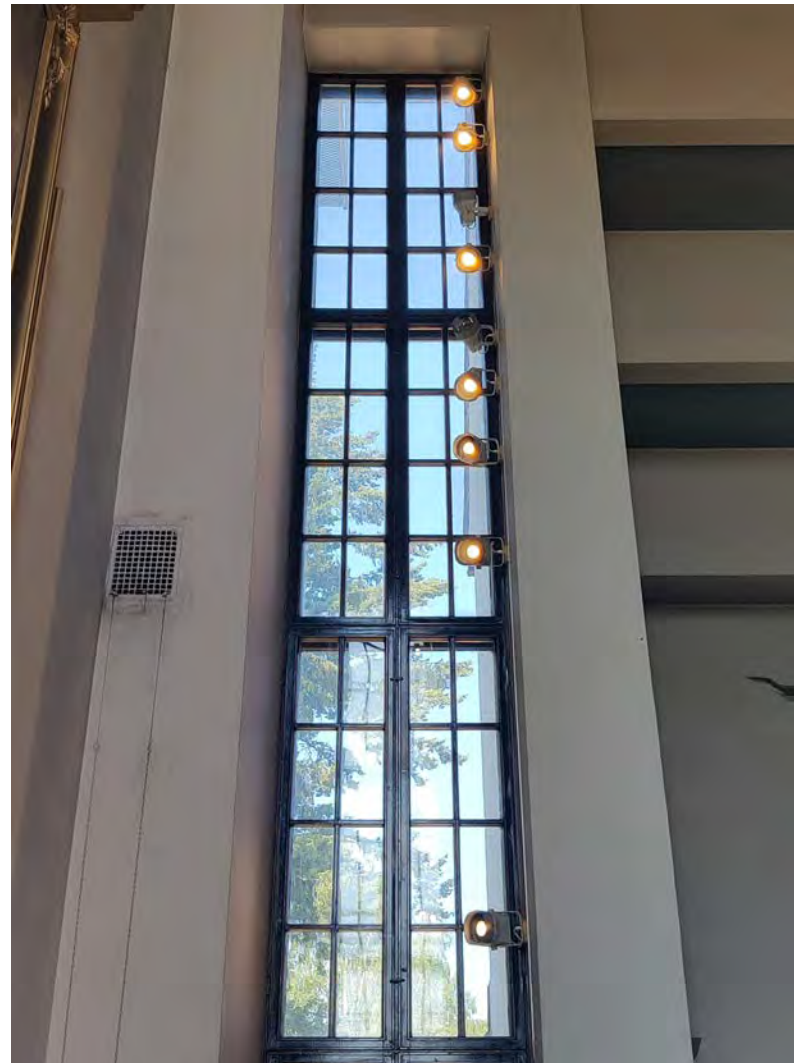
*Kuorin molemmin puolin avautuu korkeat ikkunat pohjoiseen ja etelään*

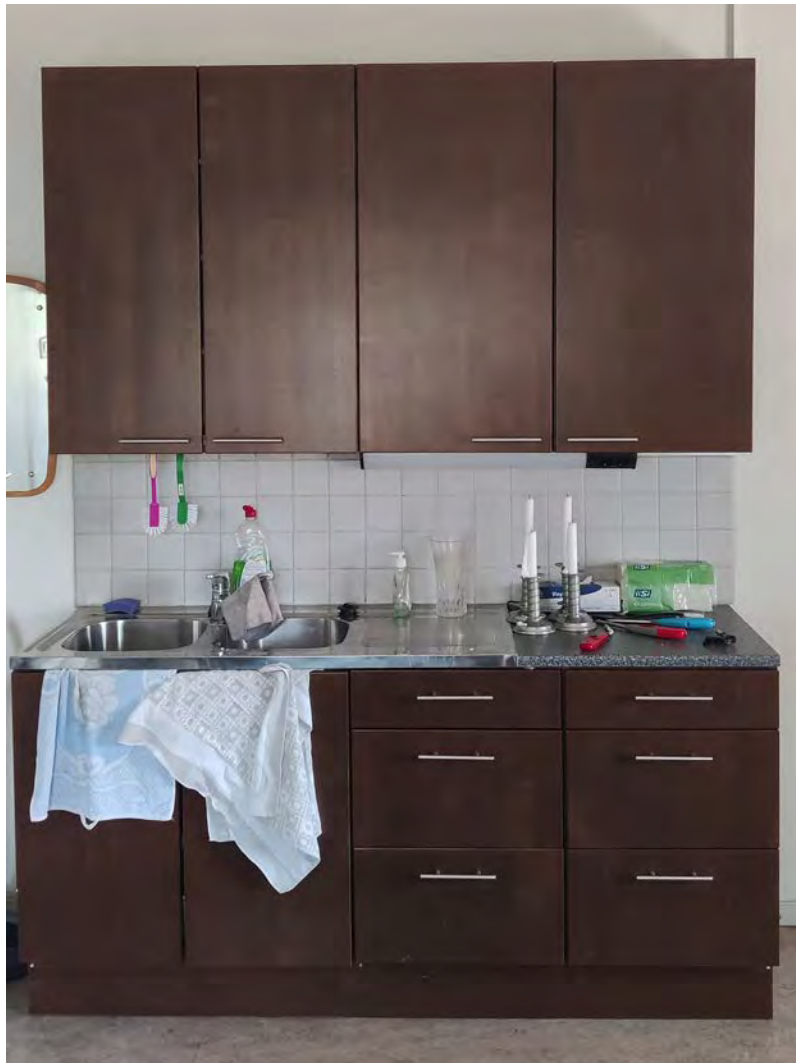
*Sakastissa sijaitsee sinne myöhemmin lisätty kiintokalustekokonaisuus*

Sakariston vesipisteen kohdalla sijaitsee tänä päivänä tiskipöytäkaapisto kalustekokonaisuus, jonka suunnitelmista tai rakentamisen ajankohdasta ei kirkon arkistomateriaaleista löydy tietoa. Astiakaapiston välitilassa on vaaleanharmaa laatoitus. Kiintokalustekokonaisuuden hankinnan yhteydessä sakastiin on museoviraston kohdekäynnin (2015) muistion mukaan teetetty kirkkotekstiililaatikosto, jonka ruskeaksi kuultokäsitelty pinta on samanlainen astiakaapiston kanssa. Kirkkotekstiililaatikon vieressä on vapaasti lattialla seisova

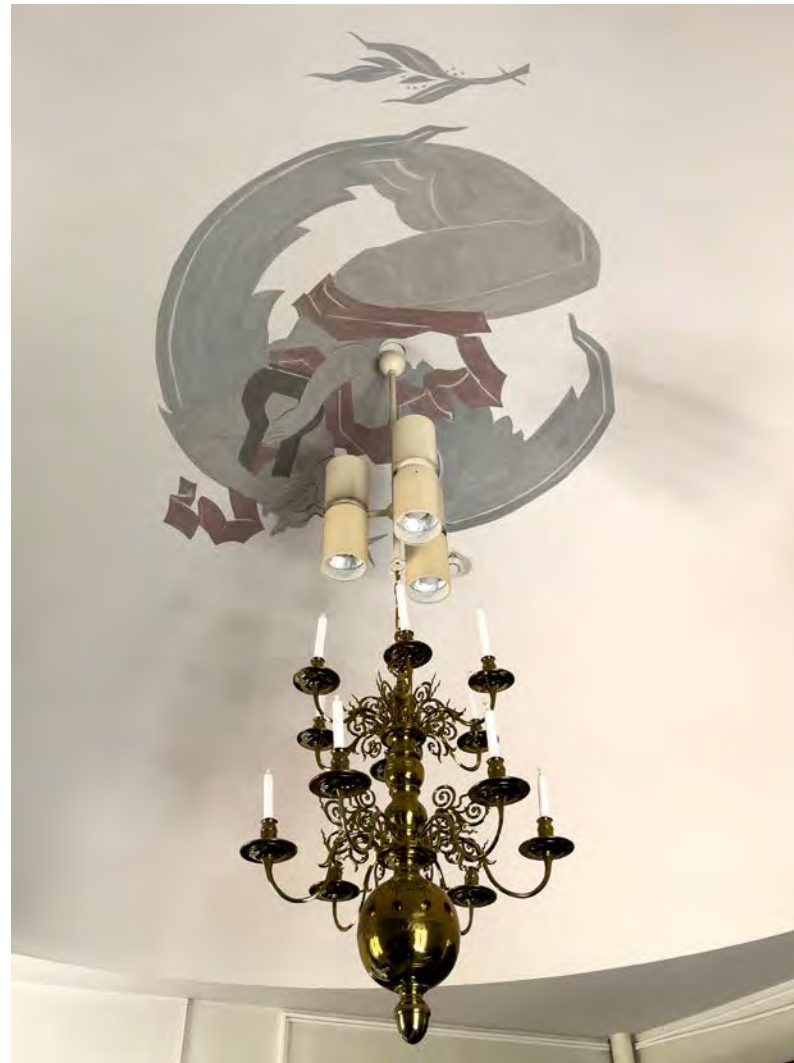
*Sakastin katossa sijaitseva Bruno Tuukkasen maalaama fresko*

Sakastin matalan betonikupolikaton huipulla on taiteilija Bruno Tuukkanen maalaama luuttua soittava enkeli. Vuoden 1985 rakennuslupakäsittelyssä ei mainita taideteosten konservoinnin kohdalla sakastin kattomaalausta, mutta maalaus on hyvässä kunnossa ja mahdollisesti konservoitu peruskorjauksen yhteydessä.

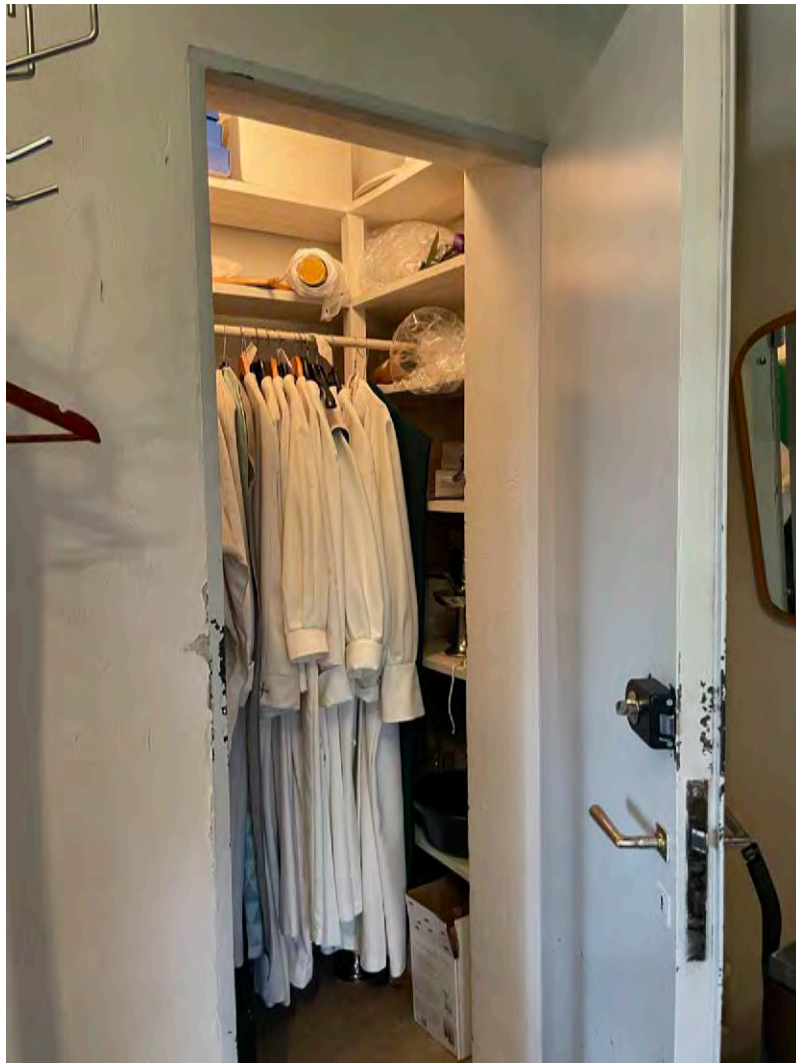
*Vuoden 1985 sisätilojen saneerauksen yhteydessä uudelleen järjestelty sakastiin avautuva varastotila*

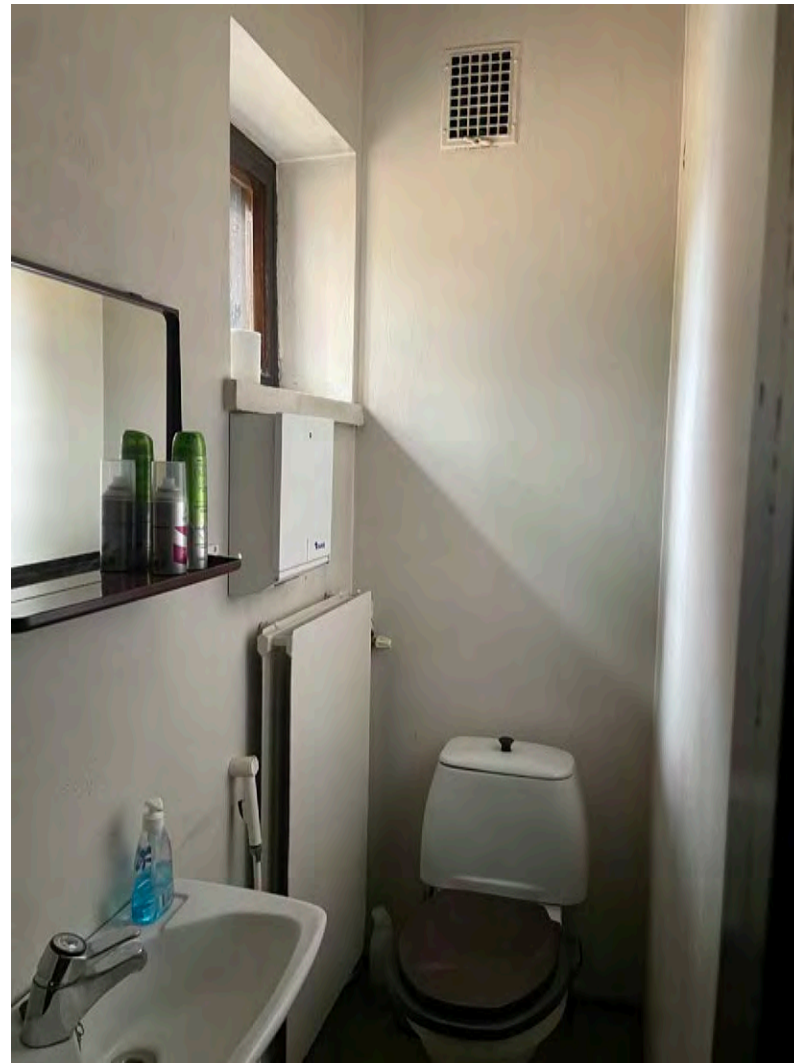
*Kirkon ainoan sakaristossa sijaitsevan wc-tilan vesikalusteet ovat vuodelta 1965 ja irtokalusteet vuodelta 1985*

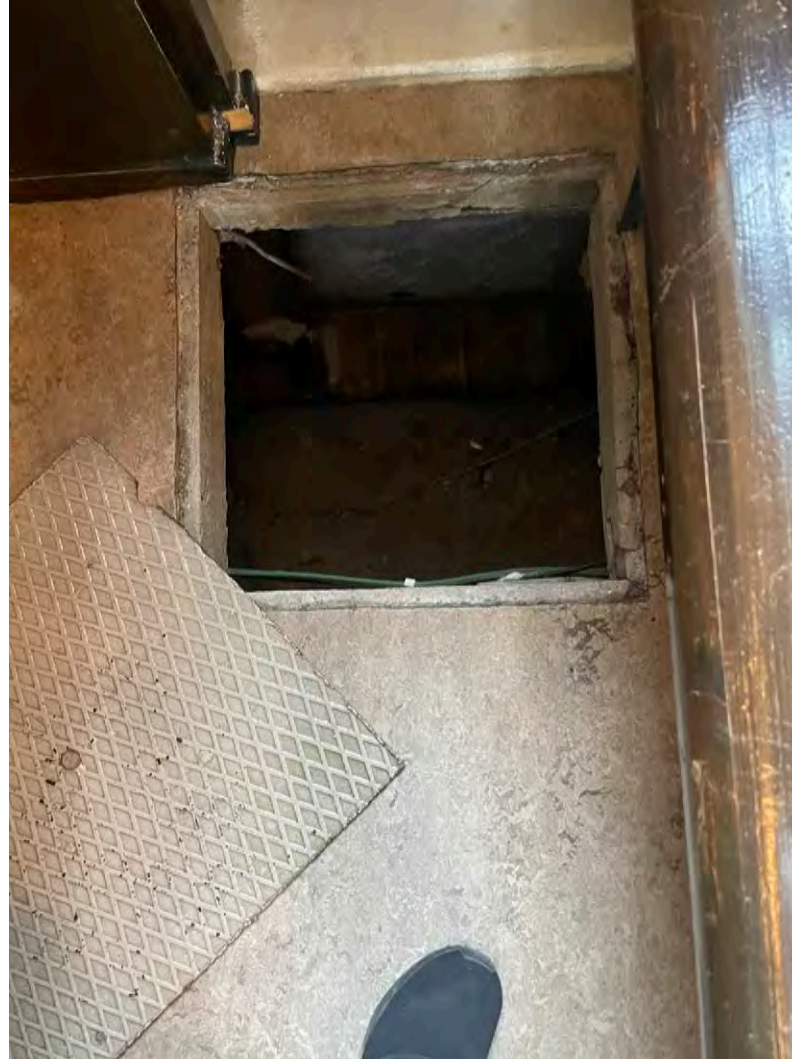
*Toinen kirkkosalin lattiassa sijaitsevista ja huoltotunneleihin johtavista lattialuukuista*

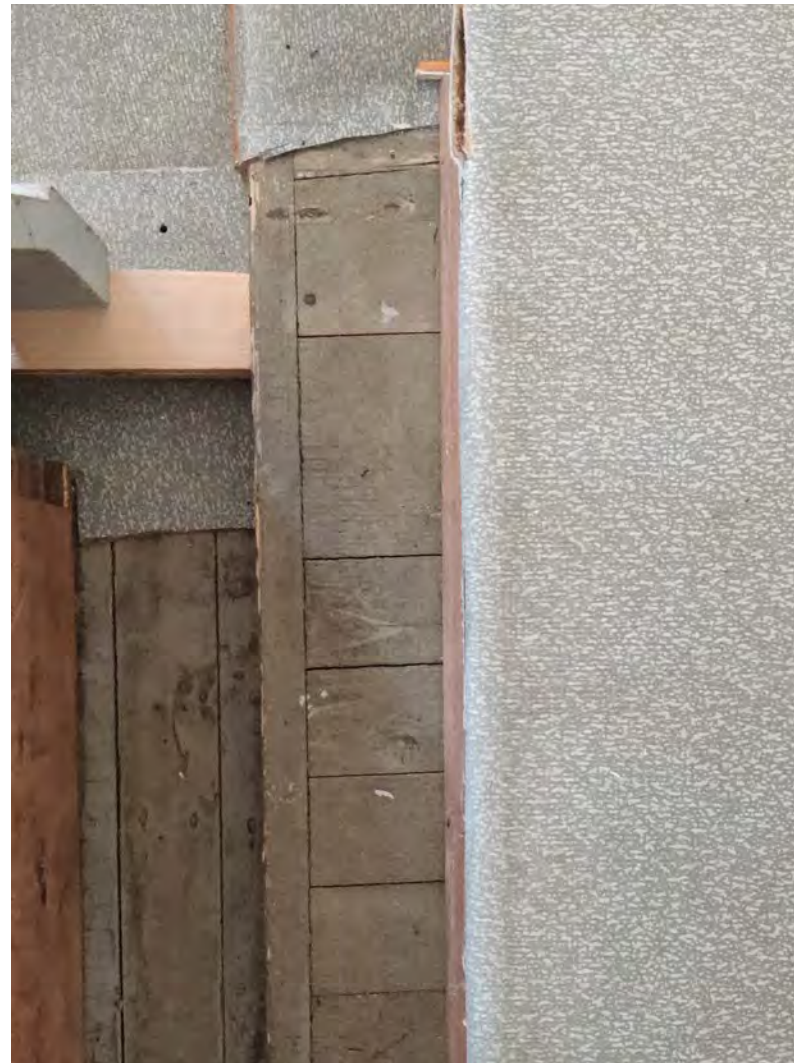
Urkulehterin betonisen välipohjan päälle puusta ja lastulevystä 1970-luvulla uudelleen rakennetut tasoerot on päällystetty laastilla sekä sinertävän harmaalla muovimatolla tasoitteen päälle liimaamalla. Urkuparven soittopöydän edustalla matto on irronnut alustastaan paljastaen parven lankkulattiarakenteen. Lehterin matto puhdistettiin ja pestiin ainoastaan vuoden 1985 peruskorjauksen yhteydessä. Porrasaskelmiin ja tasojen kulmiin on kiinnitetty puulistat. Osaan portaissa askelman etupintaan on kiinnitetty uritettu liukuestelista. Urkulehterin lattiapinnan päällä ja porrasaskelmien alaosassa kulkee sähköjohtojen neliskanttiset ja metalliset kotelot.

*Urkulehterin porrastettu laulattiarakenne ja rakenteen päällä sijaitseva muovimatto*

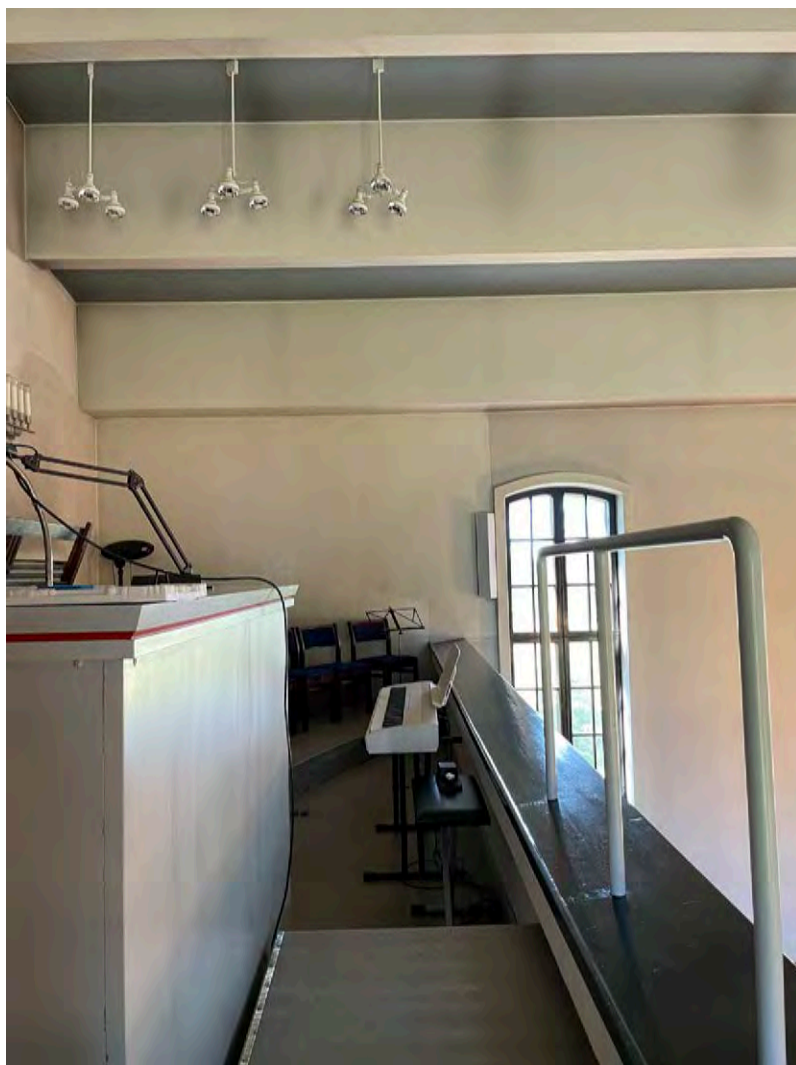
maalattu pyörökaide, jossa on kolme pystysuuntaista osaa ja yksi vaakasuuntainen käsijohdeosa. Kaide on upotettu urkulehterin betonikaiteen puujohteeseen. Museoviraston intendentin Johanna Hakasen Tanja Savoselle osoitetussa sähköpostissa 2.9.2019 mainitaan urkulehterin olemassa olevan betonikaiteen olevan liian matala ja intendentin ehdotuksena kaiteen korotusosan voisi tehdä esimerkiksi putkirakenteisena.

*Urkulehterin betonikaiteeseen vuonna 1985 upotettu teräsputkikaide ja taustalla samana vuonna lehterille lisätyt valaisimet*

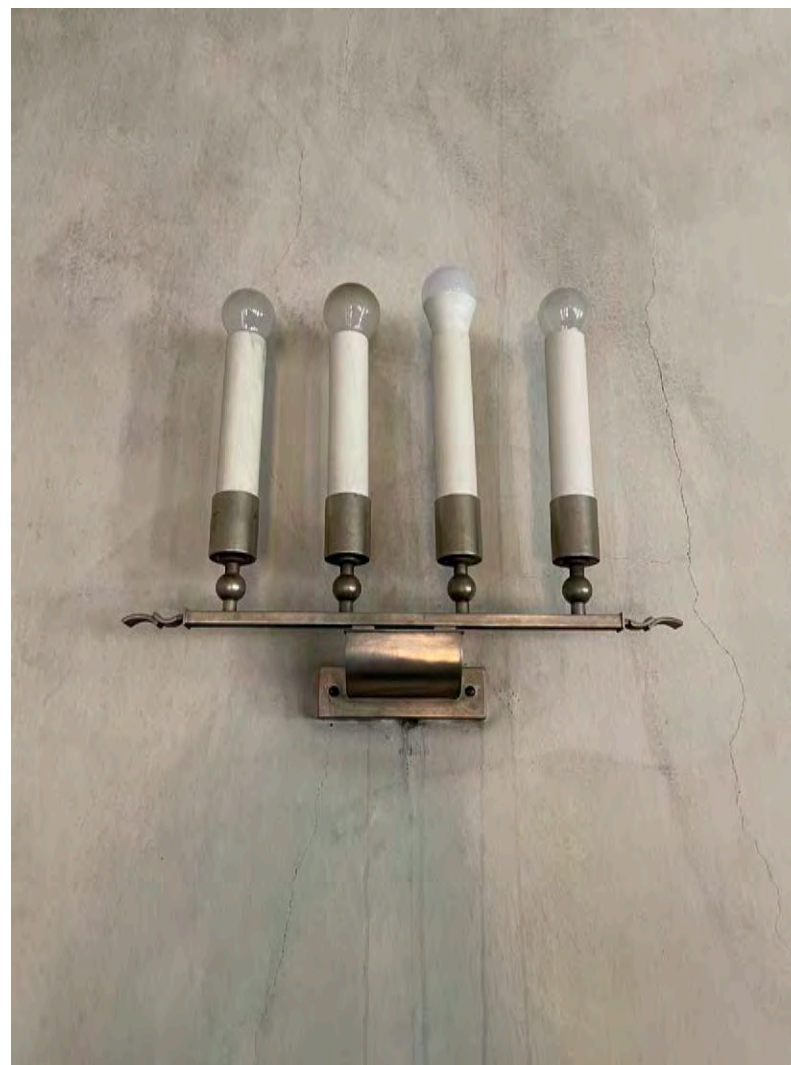
*Urkulehterillä sijaitsee kaksi- ja neljäbaaraisia, todennäköisesti alkuperäisiä seinävalaisimia*

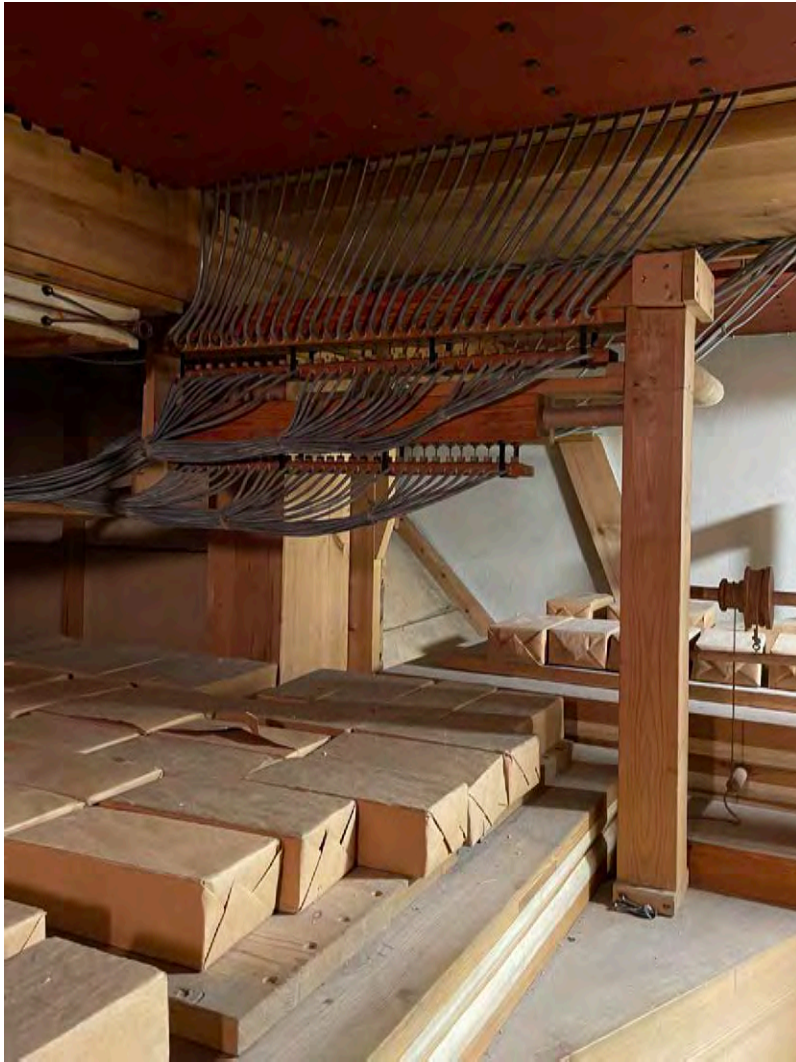
*Kuva kirkon urkujen sisäpuolelta*

Kirkon urut on elinkaarensa aikana huollettu ainakin kahdesti. Ensimmäisen huoltotyön urkujen puhdistuksen ja virittämisen osalta suoritti T:mi Urkurakentamo Matti Erola vuonna 1979. Kirkon urut puhdistettiin, täysviritettiin ja niiden koneisto korjattiin vuonna 1985 Kangasalan Urkupalvelu Oy:n toimesta. Arvion kirkon urkujen peruskorjaamisesta on laatinut Urkurakentamo Veikko Virtanen Oy vuonna 2013 ja arviossa esiin tulleet huomiot on lueteltu aiemmin tässä selvityksessä. Urut tulisi puhdistaa myös lämpökanavasta tupruilleen ja kirkon pintoja laajalti lianpeen noen vuoksi.

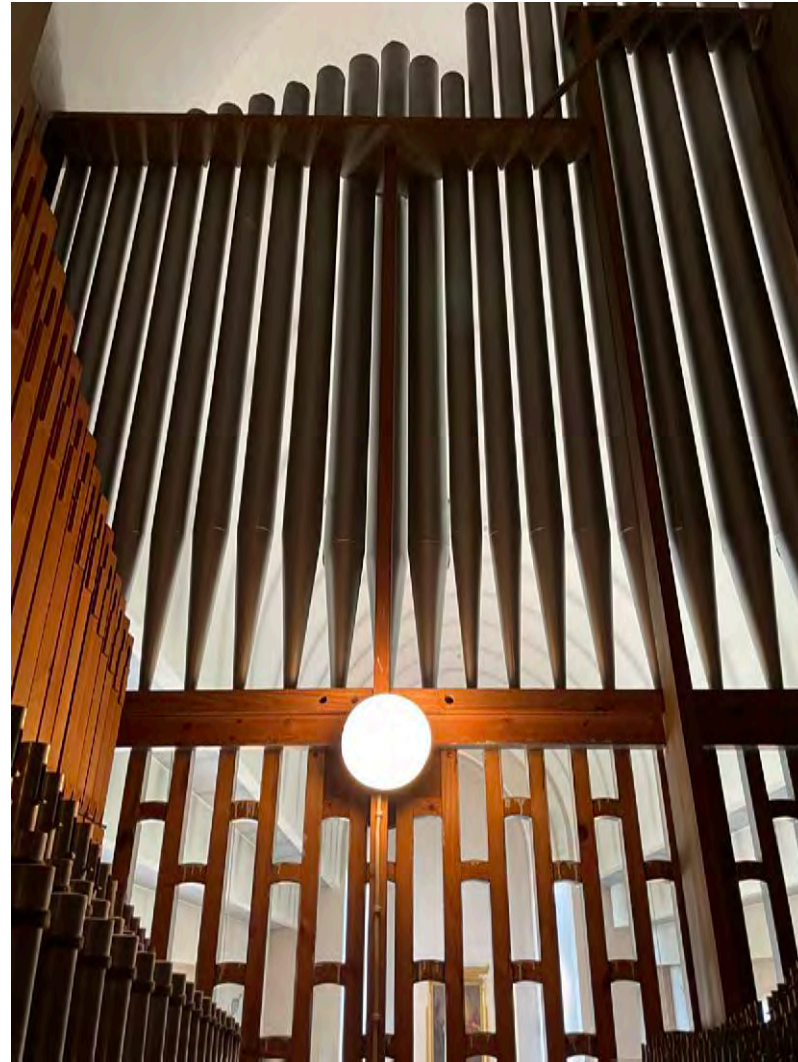
*Urkuvasadi kuvattuna urkujen sisäpuolelta*

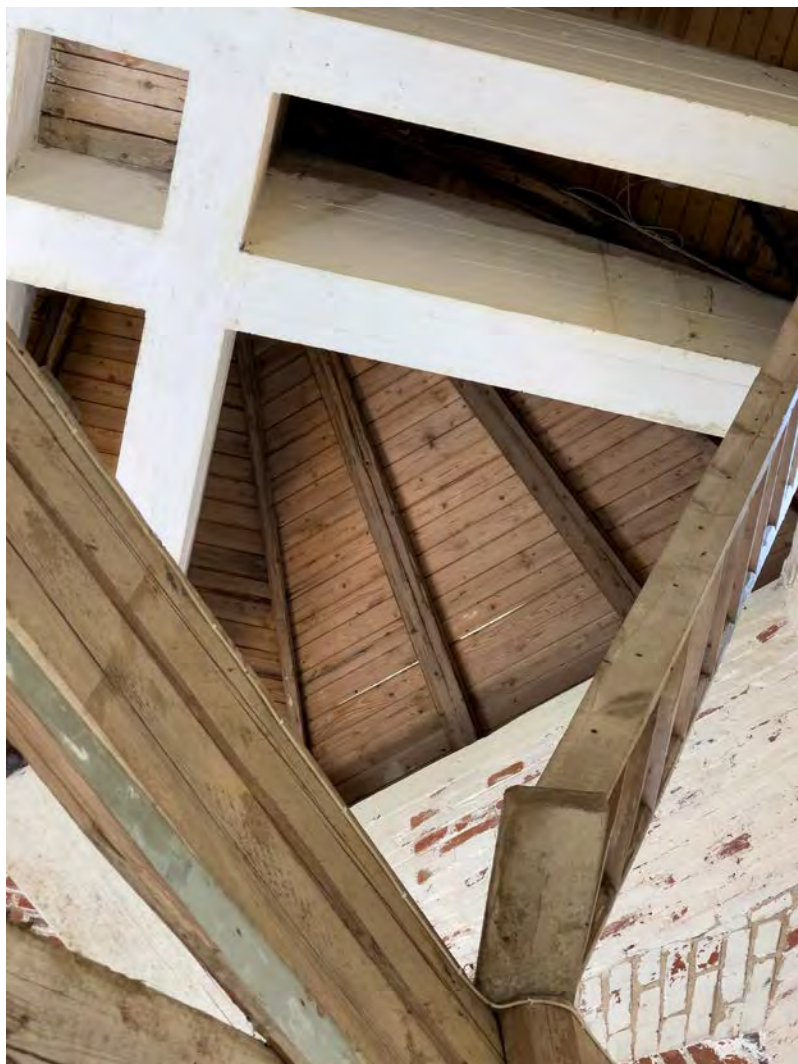
Kirkon alkuperäisessä vuoden 1935 työselityksessä rappaustöihin liittyen mainitaan, että lehterikaton yläpuolinen osa tornista muurattiin puhtaaksi ja kalkittiin kaksi kertaa. Tornin seinä tai kattopintoja ei ole rapattu, sillä tiili- ja betonitekstuurit kuultavat selkeästi maalipinnan alta ja maalipinta on osittain kulunut paljastaen puhtaita betoni- ja tiilirakenteita altaan. Kirkon tornin katossa ulkoseiniin liittyvät vaakasuuntaiset betonipalkit ovat pinnaltaan osittain rapautuneet ja alaosissa on tullut esiin ruostepintaista betoniraudoitusta.

*Kirkon kellotornin ja kellon rakenteita*

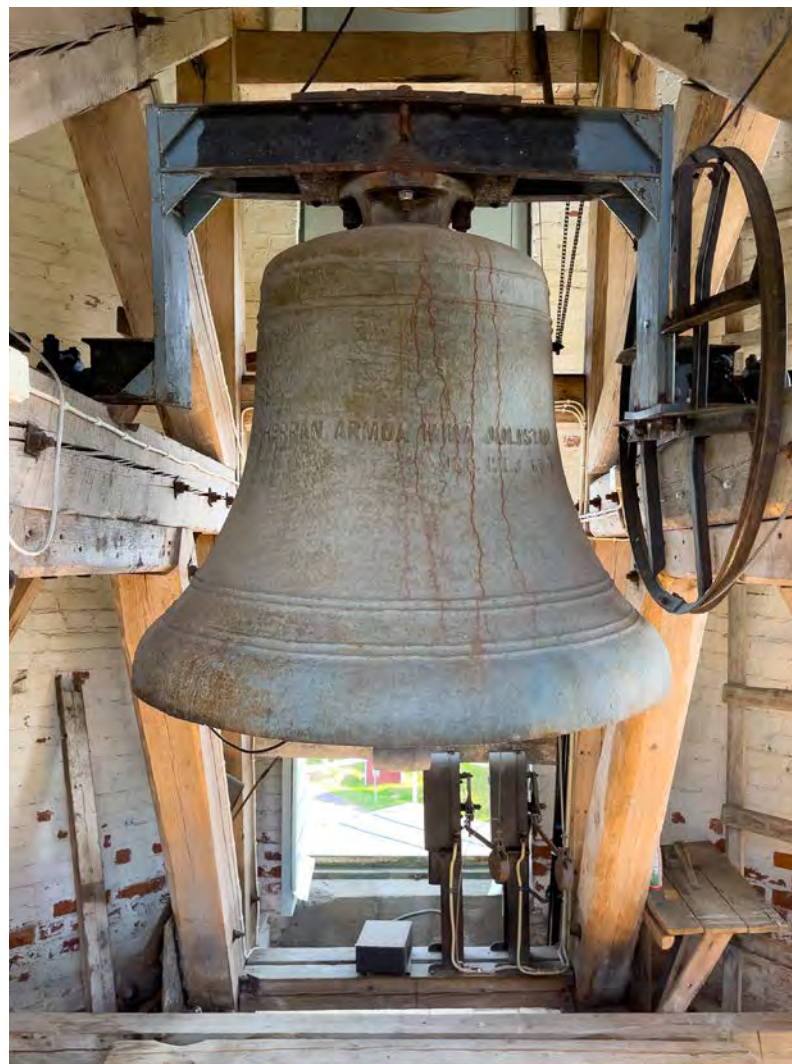
*Tampereen O/y Lokomon kellot ja niitä ympäröivät puurakenteiset ja rautakiinnikkeiset tukirakenteet*

Kirkon kellot ovat vuoden 1934 työmaapäiväkirjan mukaan Tampereen O/y Lokomon kellot. Kirkon kellojen ympärillä oleva telinerakenne on puurakenteinen ja koottu rautakiinnikkein. Kellojen puurakenteet seisovat osittain betonirakenteisen välipohjan ja osittain tilan keskellä olevan lautaverhoilun päällä. Seurakunnan asiantuntijoiden

kertomatiedon mukaan, vanha puulattiarakenne on jossain vaiheessa romahtanut, jolloin tornin lattiaan kellojen puurakenteen ympärille uusittiin lautalattiarakenne. Lattian lautaverhoilun lomassa olevista puulankuista on erotettavissa uusia lautoja vanhemmat ja reunoiltaan kastuneet kirkon kellojen alaosan puurakenteet. Kellojen metalliosat ovat paikoin ruostuneet ja kellojen pinnassa on havaittavissa ruosteisia veden valumajälkiä. Kirkon kellojen soiton automatisoinnin korjaukset ja torniluukkujen koneistus ja automatisointi tehtiin vuonna 1984 ja kellojen soiton ohjauskeskus liitettiin urkulehterin keskuksen vuonna 1985.
