Kosken kirkko
Rakennushistoriaselvitys 15.9.2023

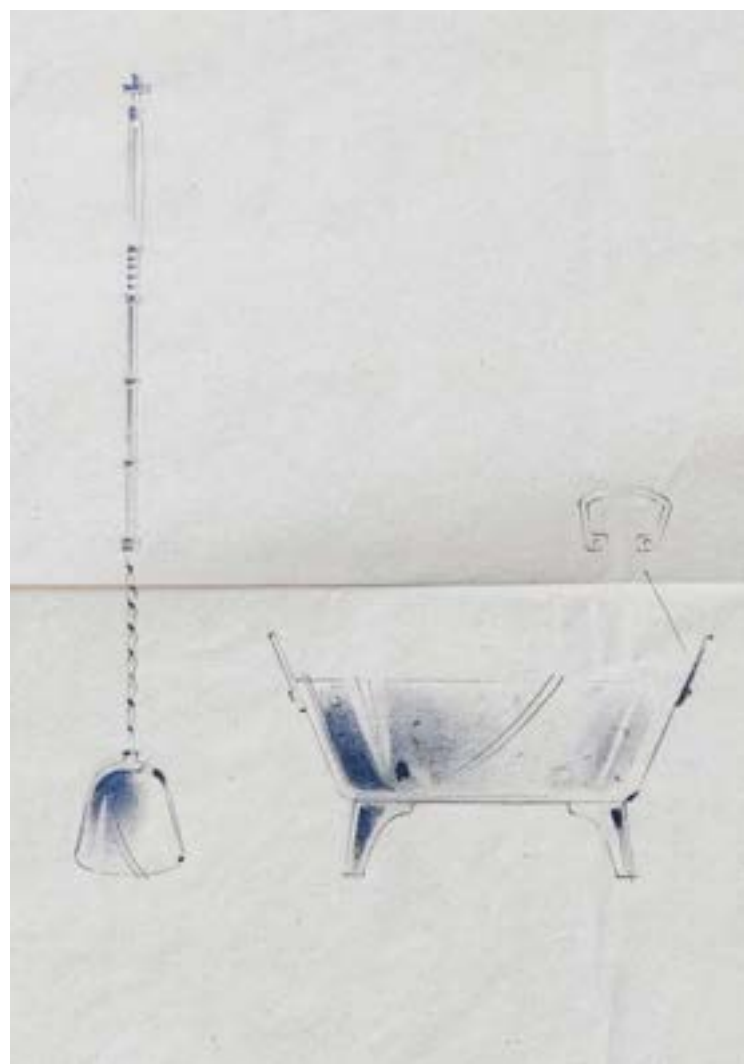
Oy Taito Ab:n piirtämä luonnossuunnitelma messingistä tehdyistä santalaatikosta ja lapiosta vuodelta 1949

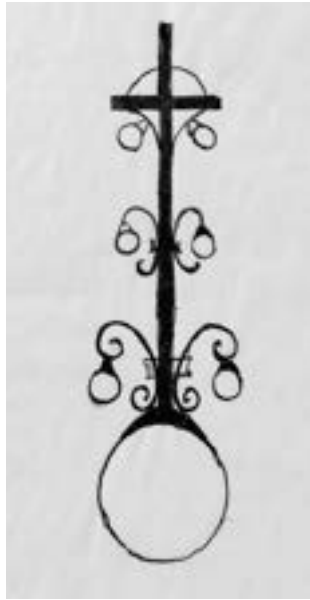
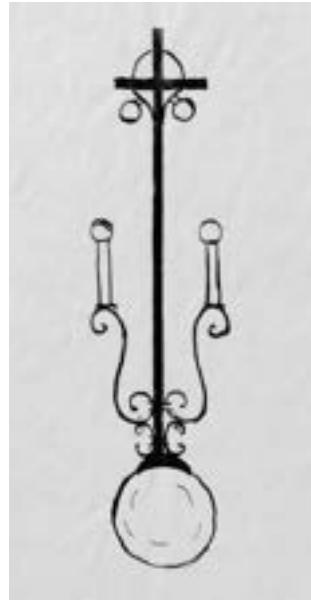
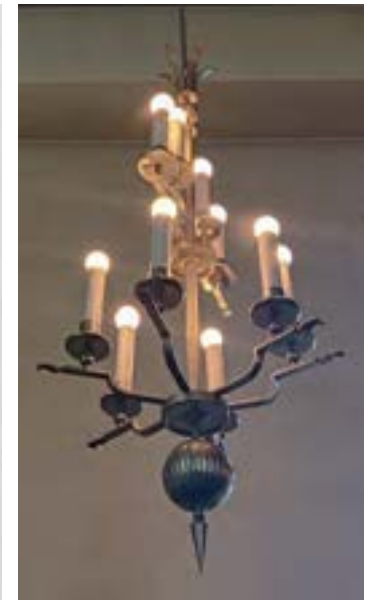
Oy Suomen kellosepät Ab piirtämiä luonnoksia kirkkokyntteliköstä ja kirkkosalin nykyinen Oy Taito Ab:n messinkinen sähkökattokruunu

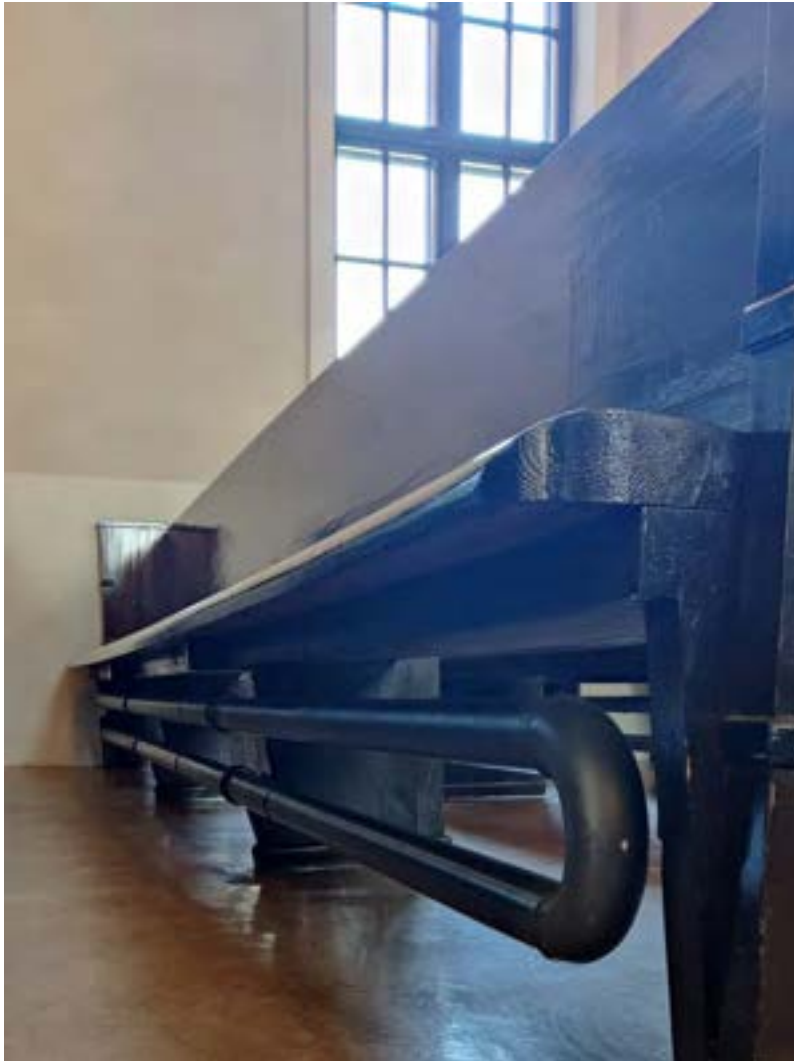
Kuva kirkkosalin penkkien alla sijaitsevista teräsputkipattereista

teräsputkipatterit. Ikkunoiden alle, lämpöpattereille tarkoitettuihin syvennyksiin ja kirkon itä- ja länsipäätyjen sisäänkäyntien eteistiloihin kiinteille seinille sijoitettiin lämpöpatterit. Urkuparvella lämpöpatterit sijoitettiin parven penkkirivien taustalle ja urkujen taakse sijaitsevan ikkunan alle. Lämmitysjärjestelmän käyttöhäiriöitä varten asennettiin hälytyskeskus ja siihen liittyvä valvontataulu.

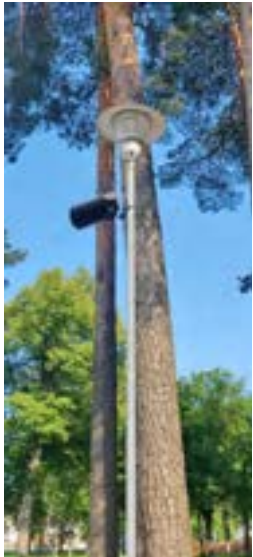
*Kirkon nykyinen
pylväsvalaisin*

Koski TL seurakunnan arkiston 1965-lukua ja lämmitys- sekä saniteettilaitteiden uusintaa koskevassa kansiossa on päivämäärättömät asemapiirustus ja nousukaavio sekä työselitys kirkon ulkovalaistuksesta. Ulkovalaistussuunnitelmat on laatinut Sähköliike M. Huhtala. Aineiston mukaan kirkon pihaan oli tarkoitus asentaa seitsemän kappaletta valaisinpylväitä. Kirkon pääkeskus oli tarkoitus laajentaa nousukaavion osoittamilla laitteilla. Kirkon ympäristön ulkovalaistukseen liittyen kirkon kunnossapitoa ja rakentamista koskevista asiakirjoista vuodelta 1898-1985 löytyy sähköurakoitsijoiden urakkatarjouksia vuodelta 1966, joissa viitataan Sähköliike M. Huhtalan laatimiin asemapiirustukseen ja työselitykseen. Sähköliike M. Huhtalan suunnitelmia on mitä todennäköisimmin käytetty urakkatarjousten pohjana. Ulkovalaistussuunnitelman toteutumisesta tai lopullisesta urakoitsijasta ei arkistoaineistojen perusteella ole varmuutta, vaikka ulkovalaisinpisteiden sijainnit vastaavat kirkon nykytilanteen mukaisia pylväsvalaisinten sijainteja.

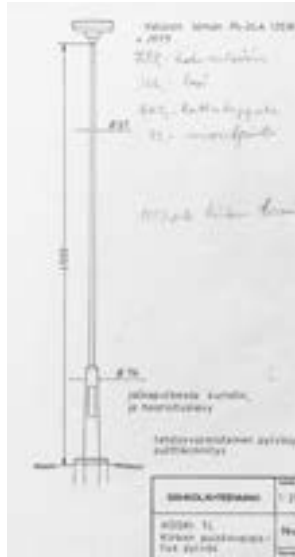
*Sähkö Lähteenmäki Ky piirustukset "Tapiola"-puistovalistuspylvästä
ja kirkon puistovalistus suunnitelmasta*

sähköurakoitsijoiden urakkatarjouksia vuodelta 1966, samaten vuodelta 1972 ja piirustuksia vuosilta 1972 ja 1979. Piirustukset on laatinut yritys Sähkö Lähteenmäki Ky. Valaisinpylväitä on Sähköliike M. Huhtalan suunnitelmiin nähden enemmän ja nykytilannetta vastaavilla kohdilla. Vuoden 1979 suunnitelmien Aarne Ervin muotoilemat ”Tapiola” -valaisimet poikkeavat kirkon ympäristön nykytilanteen valaisimista. Olemassa olevan aineiston perusteella ei ole täyttä varmuutta siitä toteuttiko Sähkö Lähteenmäki Ky kirkon valaistussuunnitelmat vai viitattiinko vuoden 1972 urakkatarjouksissa Sähkö Lähteenmäki Ky suunnitelmiin ja joku muu toteutti kirkon ulkovalaistuksen. Suunnitelmien mukaan kirkon tontille toteutettiin 12 valaisinpylvästä ja kirkon pannuhuoneeseen tehtiin valaistuksen ohjauskeskus.

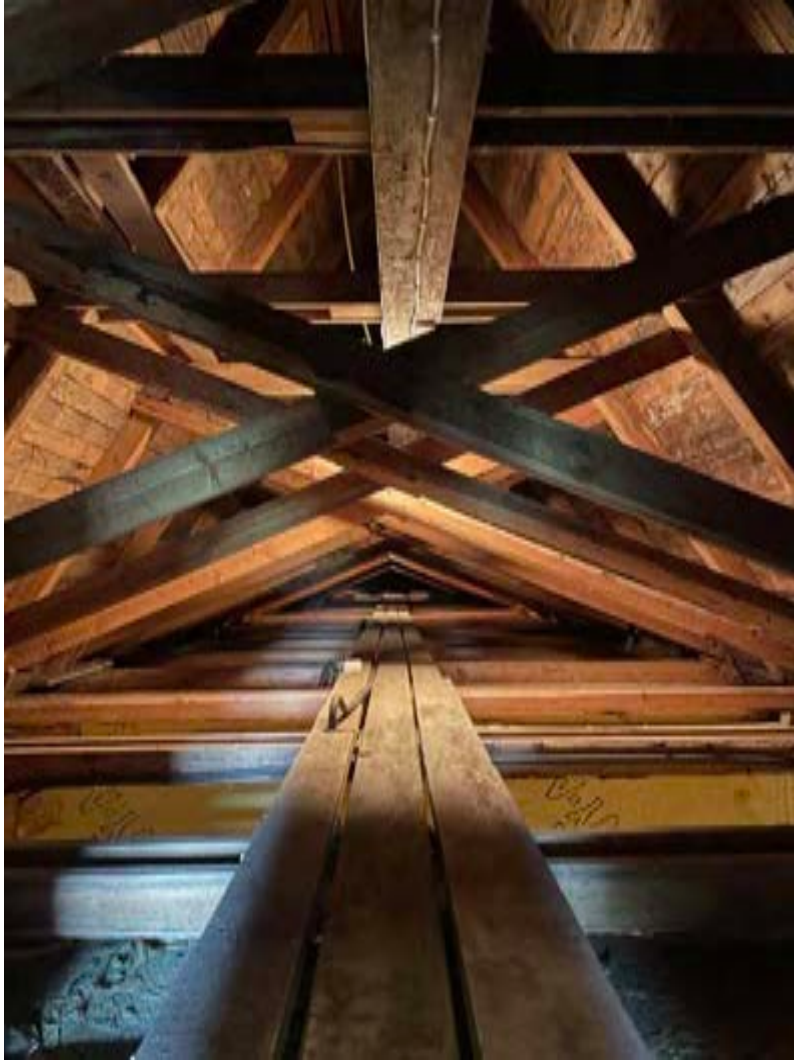
Kirkon ullakolle tehtiin kirkkosalin suuntainen ja mittainen kulkusilta puusta

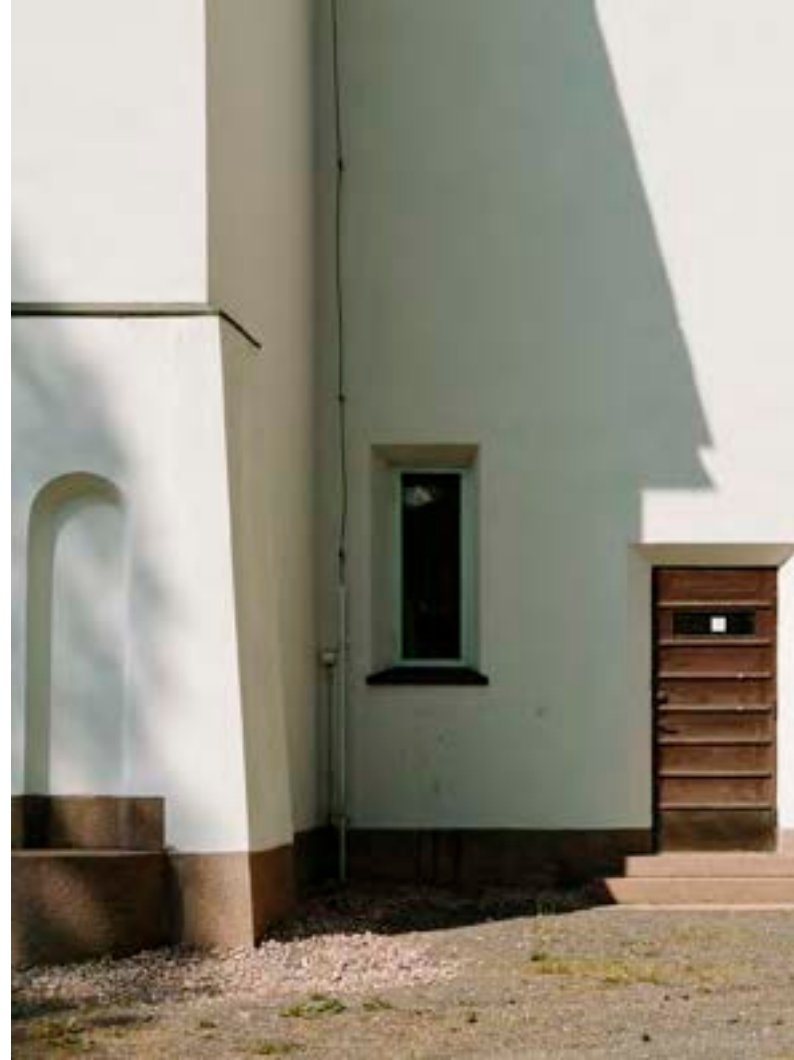
Halkeamat rappauspinnoissa korjattiin ja maalattiin, portaiden ja sokkeleiden irronneet saumat uusittiin sekä ovet ja ikkunat kunnostettiin vuoden 1985 peruskorjauksessa

Kaikki julkisivujen rappauspinnoissa esiintyvät viat, kuten halkeamat ja epätasaisuudet korjattiin kalkkisementtilaastilla yhteneväiseksi ja samaan korkeuteen olemassa olevan rappauspinnan kanssa. Pienet rappaushalkeamat täytettiin kosteutta kestäväällä hiekkatasoitteella. Pinnat maalattiin.

Kirkon luonnonkivijalustojen saumat, joista saumalaasti oli irronnut, saumattiin uudelleen laastilla. Kaikki portaat saumattiin. Toisen ristisiiven ulko-ovelle tutkittiin mahdollisuutta tehdä luiska liikuntaesteisille, mutta luiskaa ei toteutettu.

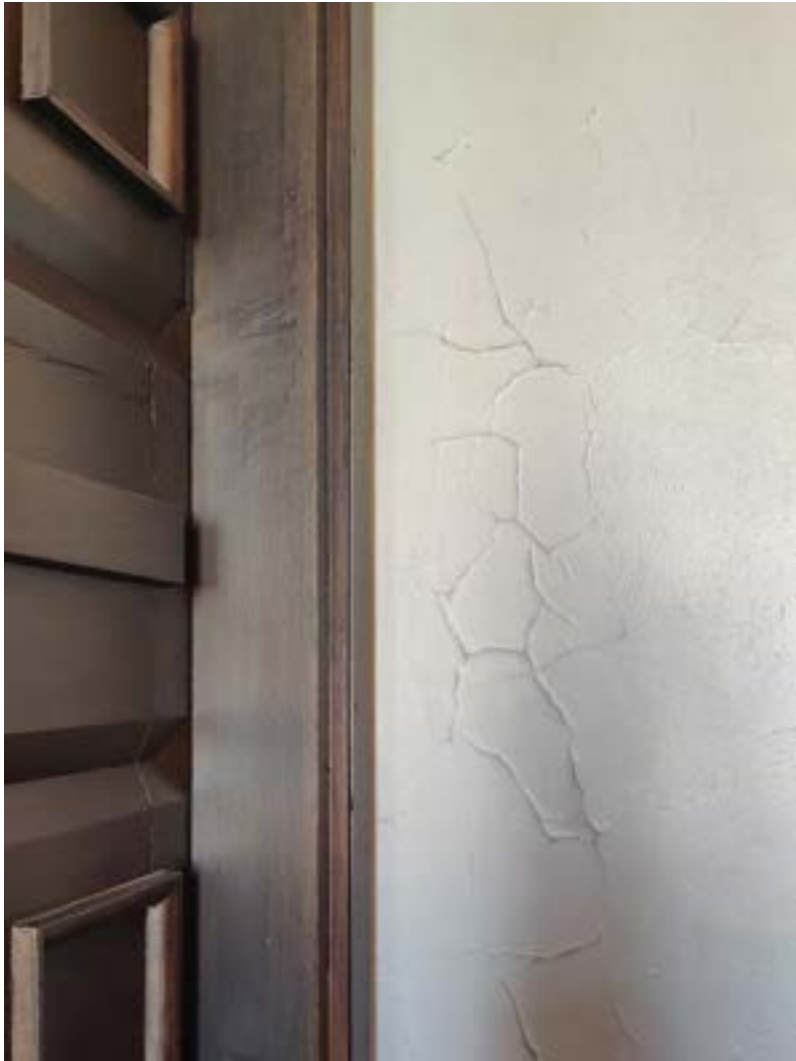
Kirkon rapatut sisäseinäpinnat on korjattu ja huoltomaalattu edellisen kerran sisätulojen saneerauksen yhteydessä 1985

Rapattuihin sisäseiniin aiheutuneet viat kuten halkeamat tai kosteusvauriot korjattiin. Halkeamat kiilattiin siten ettei rappaus enää halkeilisi. Paikkauksissa käytettävät laastit valittiin siten, että koostumus soveltuu paikassaan käytettäväksi ja korjattu rappauspaikka sulautuu olemassa olevaan rapattuun pintaan. Pinnat maalattiin. Lehterin porrastilan seinä- ja kattopinnat uusittiin edellä mainitulla käsittelyllä.

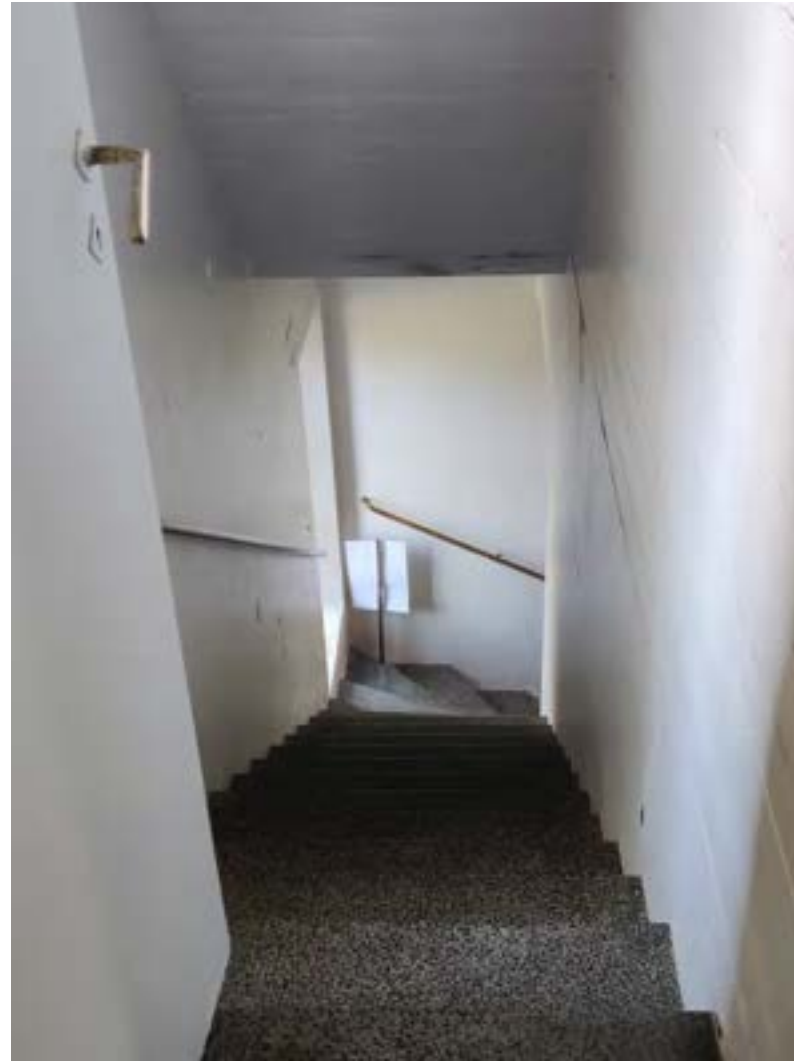
Urkuleterille johtava mosaiikkibetoniporras ja vuonna 1985 lisätyt messinkiprofilista tehdyt käsijohteet

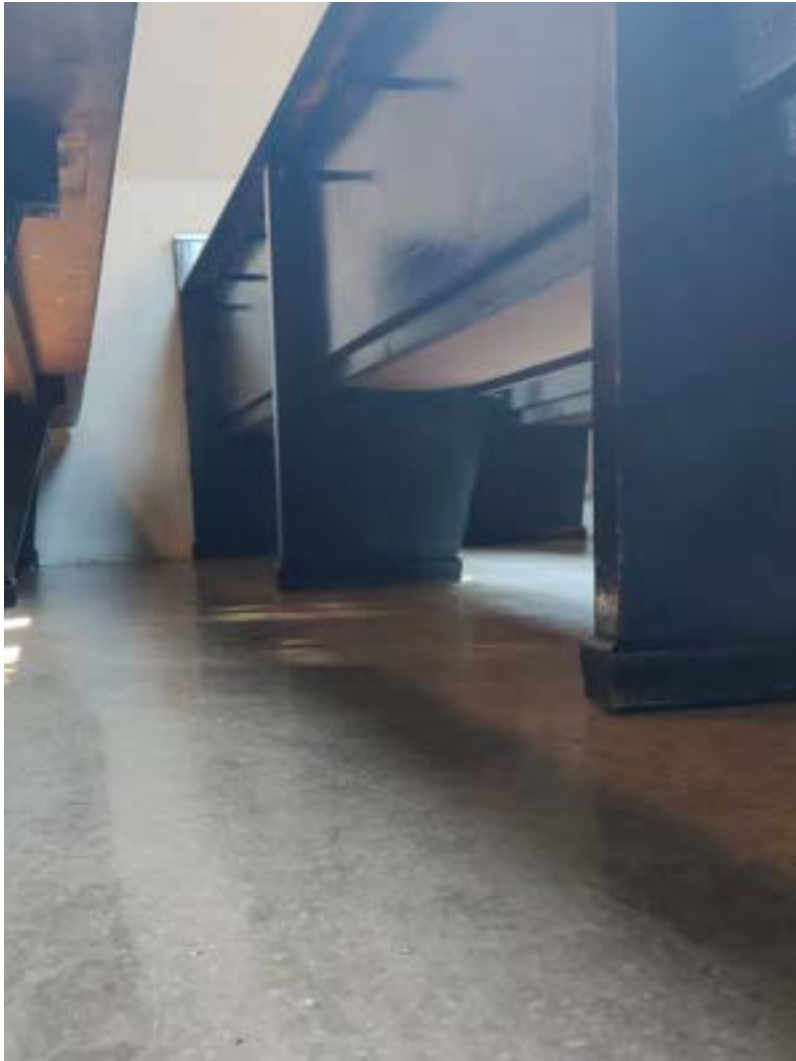
Olemassa olevien massalattioiden päälle asennettiin lattiakaavioiden mukainen linoleumimatto. Kirkkopenkkeiden alle asennettiin akustiset pehmusteet.

Kirkon massalattioiden halkeamat avattiin ja täytettiin vanhan pinnan sävyyn värjätyllä kivipuumassalla. Tilat, joissa massalattioita sijaitsi olivat kirkkosali, ristisiivet, sakariston eteinen, holvi ja wc. Poistettavien penkkien kohdalla olevat kiinnitysreiät täytettiin. Lattia pestiin hiovalla pesulaitteella useaan kertaan ja annettiin kuivua. Pinnalle levitettiin lopuksi suhteessa 50 % vernissan ja 50 % tärpätin seosta, sen annettiin imeytyä yön yli lattiapintaan ja seuraavana päivänä kuivattiin. Massalattiapintojen päälle asennettiin todennäköisesti nykyiset linoleumimatot lattiakaaviopiirustuksen mukaisesti.

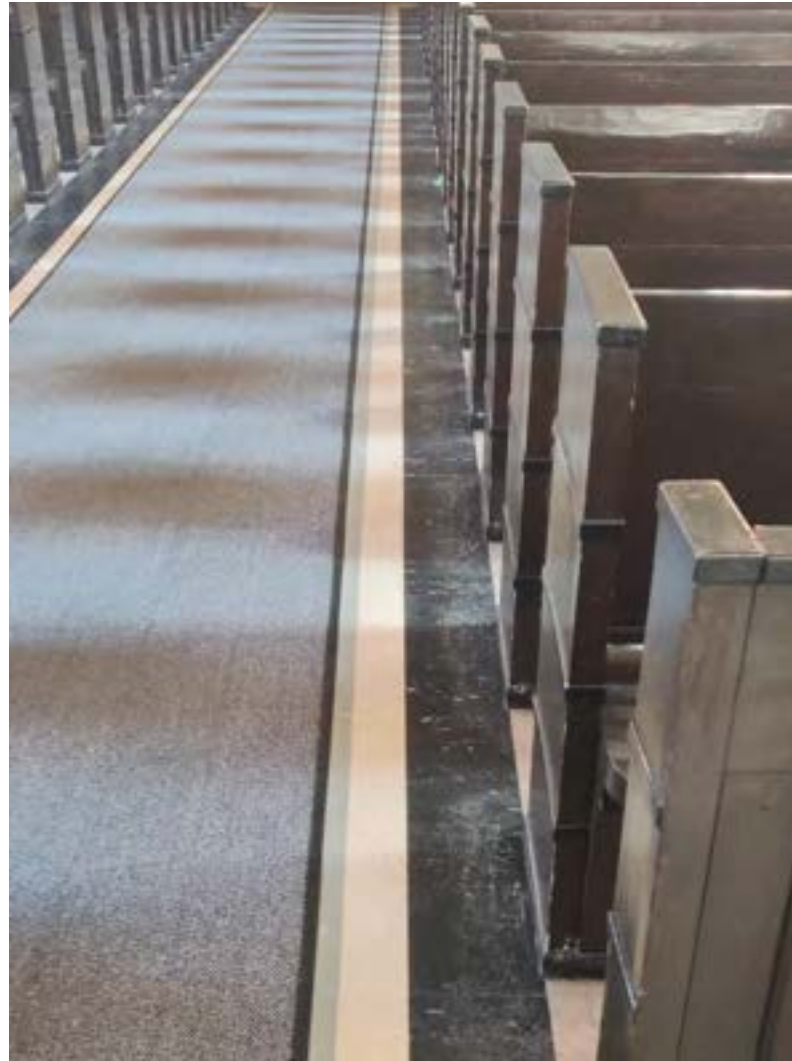
Kirkkosalin penkkien alla on linoleumimatto ja kirkkosalin käytävällä on alkuperäiset kumilaatat

Käytävälaattojen kiinnitys tarkistettiin ja irronneet laatat ja auenneet saumat liimattiin uudelleen. Alttarikorokkeen ja siihen liittyvien askelmien huopamattopinnoite poistettiin. Poistettavan huopamaton ja koko kuorin osan muovimaton sijaan sekä edestä poistettavan penkkirivin kohdalle asennettiin uusi kumilaattapinnoite, jonka väri sovitettiin yhteen keskikäytävän alkuperäislaattojen kanssa.

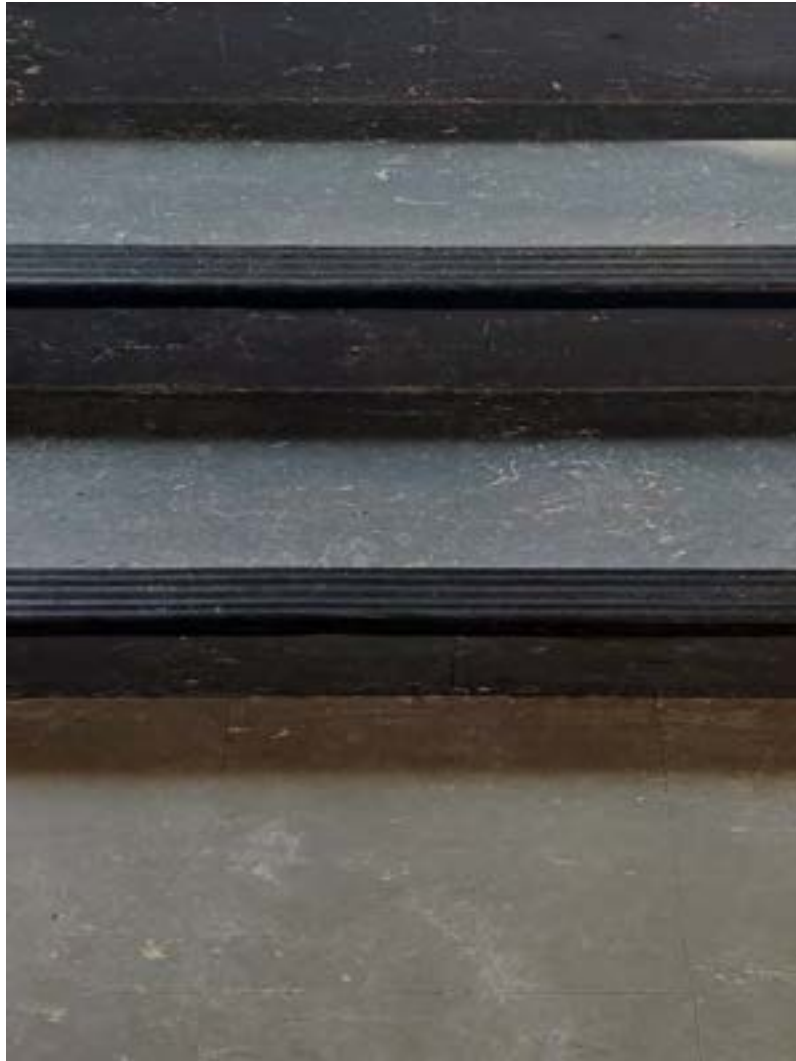
Altarikorokkeen huopamatto poistettiin ja alttarille sekä alttarin ja kirkkosalin etummaisien penkkirivin väliseen osuuteen asennettiin kumilaatat

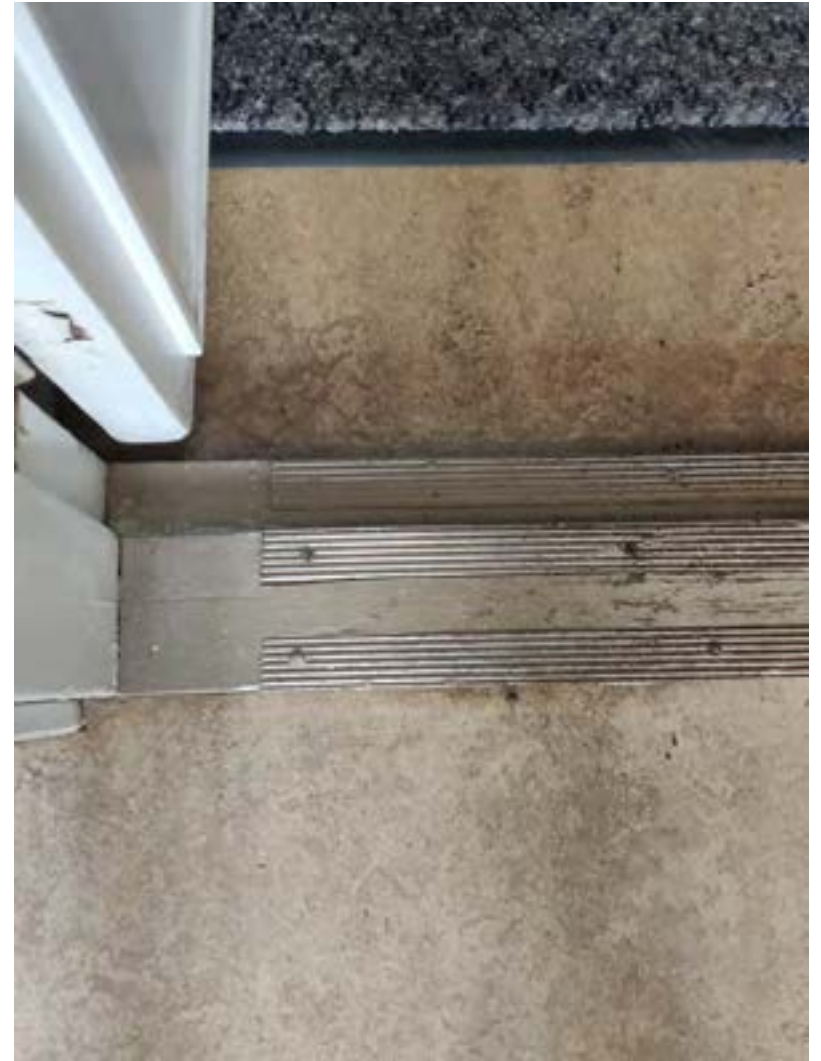
Sakastiin sekä sen eteis- ja wc-tilaan asennettiin linoleumimatto

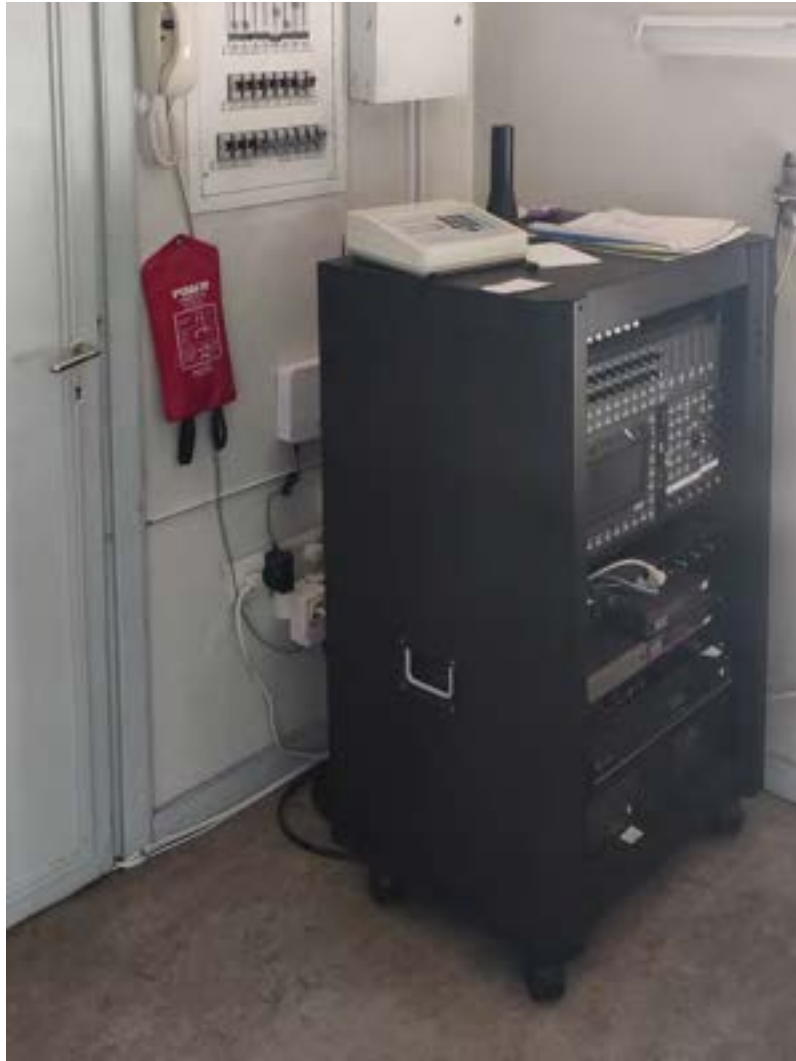
Kirkon äänentoistojärjestelmän vahvistinkeskus sijaitsee sakastissa

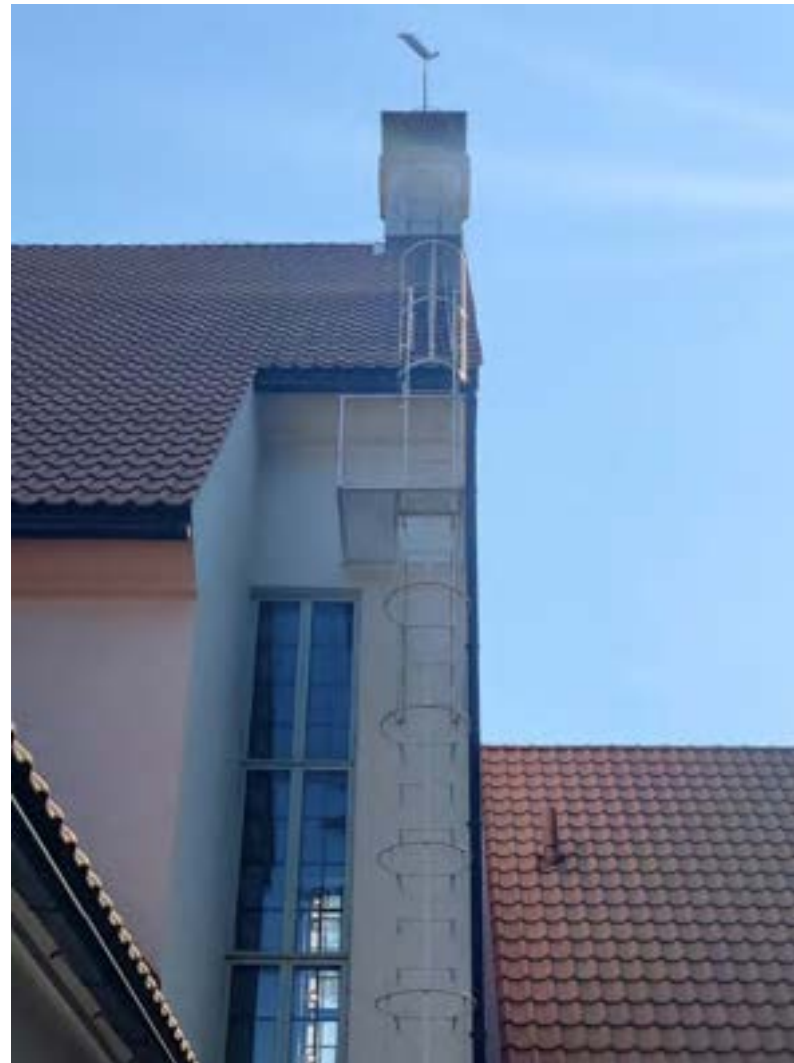
Kirkon talo- ja huoltotikkaat kunnostettiin vuonna 1988

Palotarkastuksesta vuonna 1985 annetusta määräyksestä poiketen kirkon lape- ja talotikkaat olivat edelleen vuonna 1988 Uusitalon mukaan kiipeämiskelvottomat. Näin ollen palopäällikkö määräsi kirkon hormin nuohoustikkaat varustettavaksi turvakiskolla ja lape- sekä talotikkaat kunnostettavaksi silloin voimassa olevan rakennusmääräyskokoelma F2 osan turvallisuustason mukaiseksi elokuun 1988 loppuun mennessä.

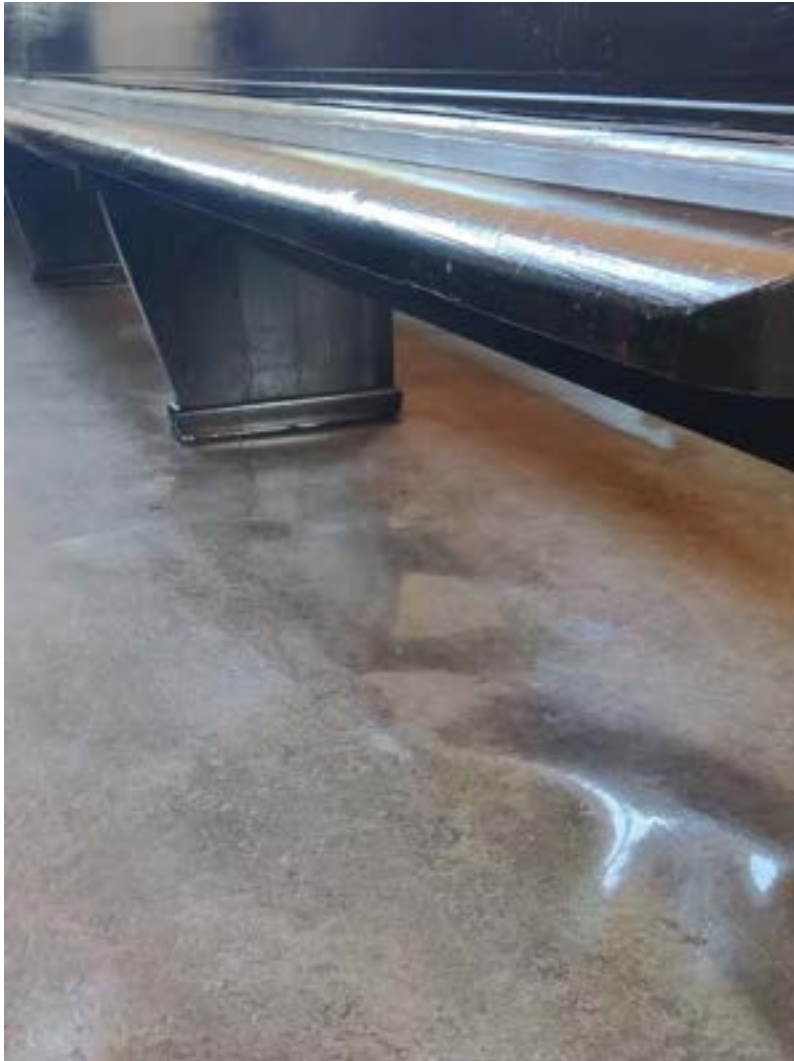
Kirkossa vuosina 1996 ja 2003 suoritetuissa kosteuskartoituksissa havaittiin kirkkosalin lattiapinnan kupruilua ja lattiamateriaalin irtoamista alustastaan

Jo vuonna 1996 kirkkosalin lattian monin paikoin havaitun kupruilun vuoksi kirkkoon suoritettiin vuonna 2003 Fuktör Oy:n toimesta osittainen vahinkokartoitus. Ennen vuoden 1985 peruskorjausta betonipintaa vasten olleella kirkkosalin lattiapinnalta otettiin pintamittarin avulla kosteusmittauksia. Käytetyn kosteusmittarin valmistajan mukaan mittari näytti rakenteessa olevan mahdollisen kosteuden 5-50 mm syvyyteen asti riippuen pintamateriaaleista ja rakenteista.

Lopputuloksena mittauksessa oli kohonneita kosteuslukemia lähes koko kirkkosalin alalta. Lattia oli kuiva ainoastaan putkikanaalien ja eteisen tiililattian kohdalta. Fuktör Oy:n vahinkokartoituksen laatija Kari Pihkasen mukaan kirkkosalin lattian muovimaton irtoaminen johtuu lattiamateriaalin alapuolisesta kosteusrasituksesta. Toimenpide-ehdotuksena kartoituksessa esitetään, että kirkon seuraavan peruskorjauksen yhteydessä lattiaan olisi syytä laittaa hengittävä lattiamateriaali esimerkiksi tiililaatta.

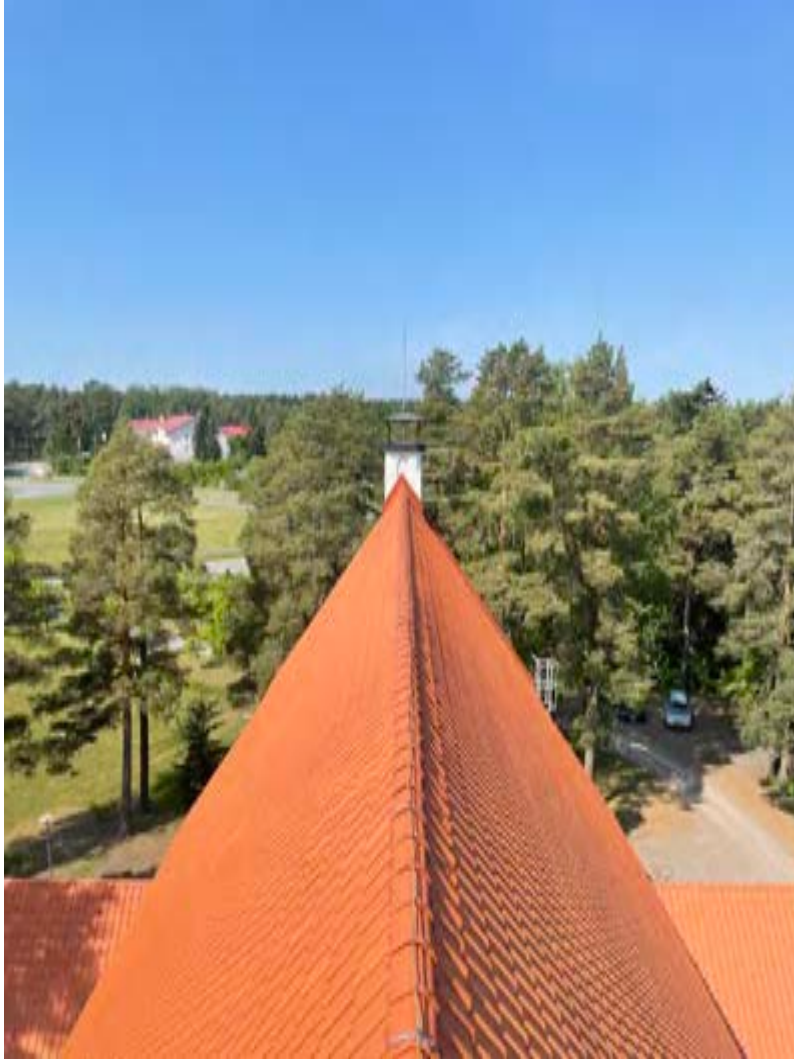
Kirkon kattotiilet ovat malliltaan Rubin 13 V savitiilenpunaisia tiiliä
